BOGOTÁ
MEJOR
PARA TODOSFICHA DE INVENTARIO Y VALORACIÓN DE BIENES
CULTURALES INMUEBLES

INMUEBLE No MZ 002

1.1. Nombre del Bien	CL 11 2 97	1.2. Otros nombres	N.A.
1.3. Pertenece a valoración colectiva	No	1.4. Nombre	N.A.

PEMP Plan Especial de Manejo y Protección del Centro Histórico de Bogotá
Instituto Distrital de Patrimonio Cultural

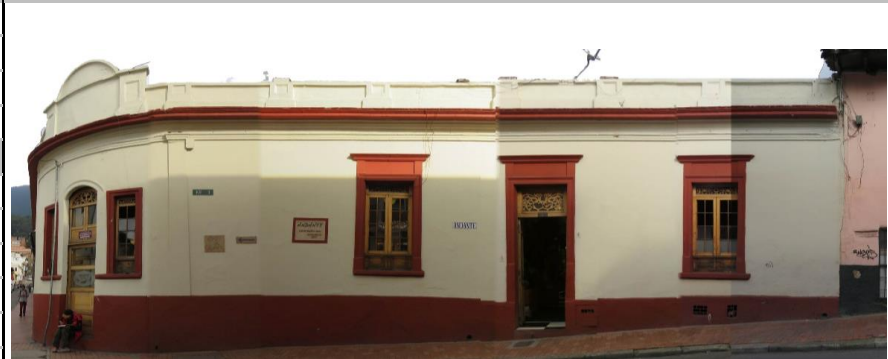
9. FOTOGRAFÍA DEL INMUEBLE

Inmueble de un piso paramentado en un predio esquinero irregular, sus dimensiones son: frente de 13.50 m y fondo de 17.90 m, logrando una proporción de 1 a 1.32, con frentes sobre la carrera 3 y calle 11. Se emplaza mediante un volumen de un nivel con patio central y ochave curvo y un patio posterior esquinero. La fachada está conformada de un zócalo de revoque y pintura; en cada costado hay un acceso y 2 ventanas de forma rectangular, cada uno con marco, repisa y cornisa. En el ochave se dispone un acceso central con una ventana adosada en cada costado. El conjunto remata con una cornisa y un ático modulado por pequeñas columnatas; sobre el ochave hay un pequeño frontón semicircular con una columnata de mayor tamaño en cada costado. Se ingresa por el costado occidental a un pequeño vestíbulo, el cual lleva al patio central. Alrededor de este se dispone hacia el costado sur a un espacio para comedor, una cocina, 2 baños y un vestier. Hacia el costado oriente se dispone otro espacio de comedor y baños; en el costado norte hay 2 espacios de comedor y hacia el costado occidente una oficina. El Sistema estructural de muros de carga de adobe ladrillo. Acabado de revoque y pintura. Carpintería de madera. Cubierta a 2 aguas en teja de barro y fibrocemento.

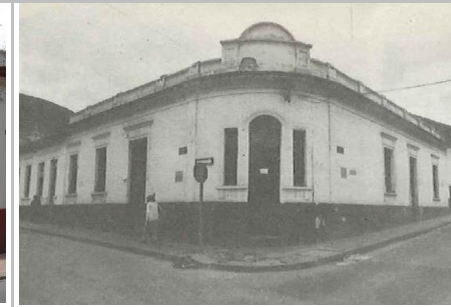
11. FOTOGRAFÍA ANTIGUA

Fuente: Recuerdos fotograficos por el centro de Bogota, Noviembre 1981 - Febrero 1982. Colcultura

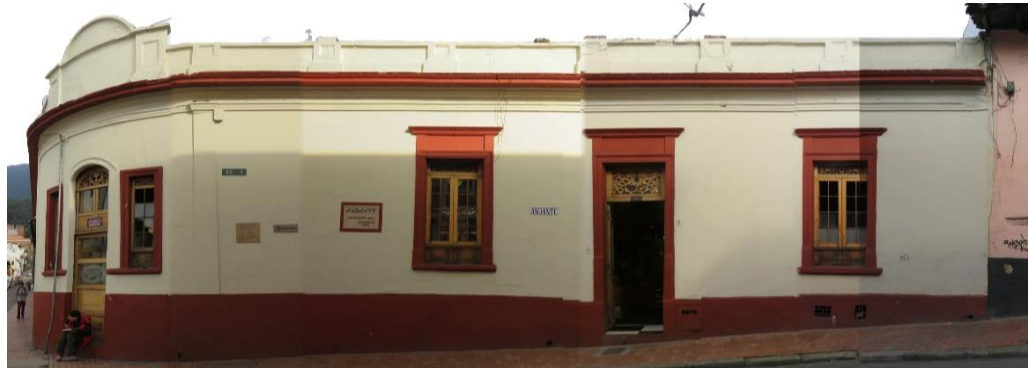
Fachada Occidente

Valor estético: Se identifican elementos del repertorio formal del periodo Republicano, representados por sus proporciones, el uso de zócalo de revoque y pintura, cornisas, columnatas, ático, marcos, repisas. La carpintería de madera presenta un destacado trabajo de calado en la parte superior e incrustaciones inferiores en forjado de hierro. El interior conserva gran parte de sus acabados y ornamentos originales, dentro de los que se destaca los pisos de madera, zócalos, cornisas y columnas decoradas con molduras. El bien conforma un conjunto de edificaciones con características republicanas que conservan su materialidad y técnicas tradicionales constructivas.

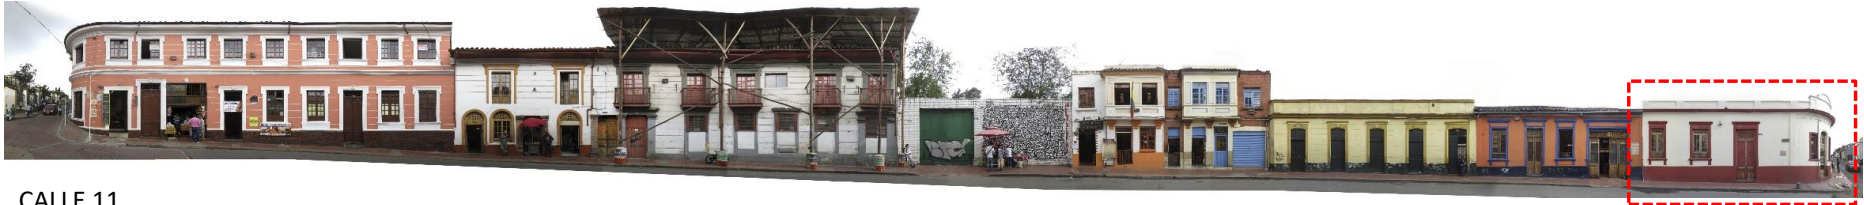
18.1 NORTE

CALLE 11

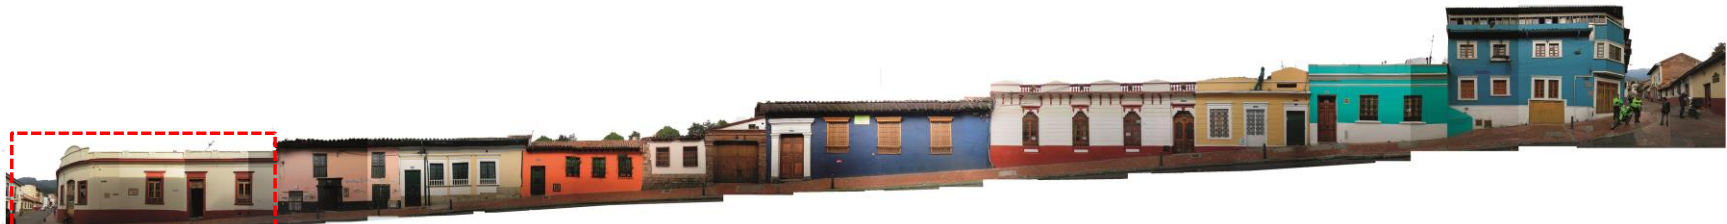
18.4 OCCIDENTE

CARRERA 3
