FICHA DE INVENTARIO Y VALORACIÓN DE BIENES CULTURALES INMUEBLES

INMUEBLE No MZ 002

1.1. Nombre del Bien	KR 2 10 85	1.2. Otros nombres	N.A.
1.3. Pertenece a valoración colectiva	No	1.4. Nombre	N.A.

3.1. Departamento	Bogotá	3.2. Municipio	Bogotá D.C.
3.3. Nomenclatura	KR 2 10 85	3.4. Nomenclatura antigua	N.A.
3.5. Barrio	Egipto	3.6. Código Barrio	003105
3.7. Dentro de sector urbano histórico	Si	3.8. Nombre sector urbano	Sector Urbano Antiguo
3.9. No. de manzana	002	3.10. No. de predio	030
3.11. CHIP	AAA0030KLWF	3.12. Localidad	Candelaria
3.13. Dentro de perímetro urbano	Si	3.14. UPZ	94
3.15. Nombre UPZ	Candelaria

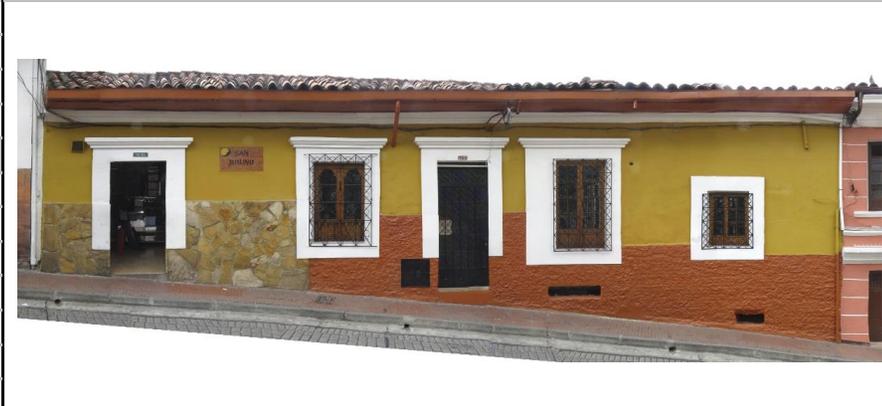
9. FOTOGRAFÍA DEL INMUEBLE

Inmueble de un piso y sótano paramentado en un predio medianero irregular, sus dimensiones son: frente de 17.10 m y fondo de 9.60 m, logrando una proporción de 1 a 1.78 veces aproximadamente, con frente sobre la carrera 2. Se emplaza mediante un volumen irregular de patio lateral posterior. La fachada está conformada de un nivel, consta de una sección de zócalo de piedra a la vista y otra de revoque y pintura (estas diferencias corresponden a las diferencias de uso, la primera corresponde a un local comercial y la segunda a una vivienda); 2 vanos rectangulares de acceso y 3 de ventana, cada uno con marco y portada. El conjunto remata con una cornisa y alero de caja. El interior está compuesto de 2 zonas comunicadas entre sí: hacia el costado sur se ubica un local comercial con un baño y una cocina en la parte posterior. Unas escaleras comunican con el nivel inferior en donde se dispone un patio. En el costado norte hay una unidad de vivienda compuesta de una alcoba, un baño y una sala. Sistema estructural de muros de carga en ladrillo. Acabado de revoque y pintura. Carpintería de madera y metal. Cubierta a 2 aguas en teja de barro. La comparación de fotografías aéreas deja ver que mantiene su tipología original, aunque el interior ha tenido modificaciones debido a la adecuación de nuevos usos.

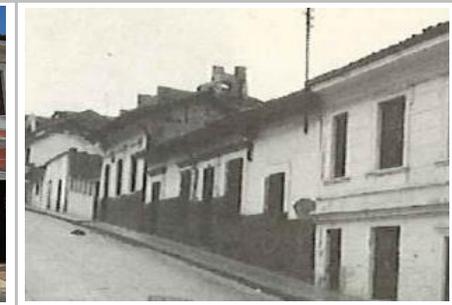
11. FOTOGRAFÍA ANTIGUA

Fuente: Recuerdos fotograficos por el centro de Bogota, Noviembre 1981 - Febrero 1982. Colcultura

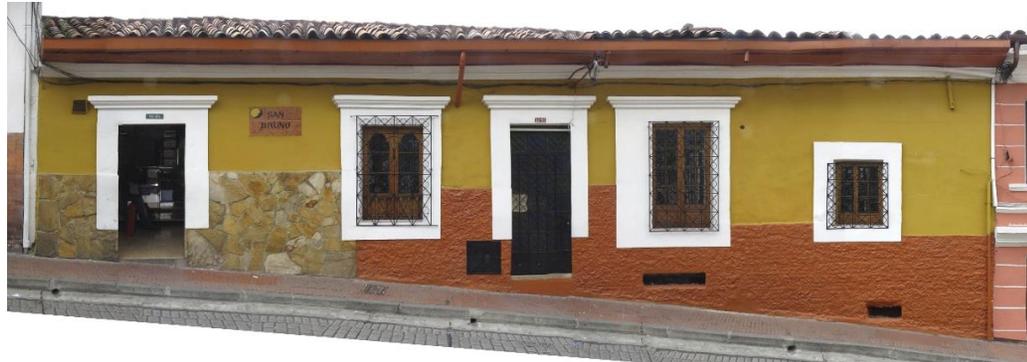
Fachada Oriente

Valor estético: Se identifican elementos del repertorio formal del periodo Republicano, representados por la utilización de marcos, cornisas, forjado de hierro en ventanas, alero de caja. La fachada tuvo un significativo cambio estético con la adición del zócalo de piedra a la vista. El interior presenta cambios en sus materiales de acabados de piso y cielo raso, producto de las modificaciones de uso. El bien conforma un conjunto de edificaciones con características republicanas que conservan su materialidad y técnicas tradicionales constructivas dentro del perfil de la manzana.
