FICHA DE INVENTARIO Y VALORACIÓN DE BIENES CULTURALES INMUEBLES
USO EXCLUSIVO DEL MINISTERIO DE CULTURA

INMUEBLE No MZ 002

1.1. Nombre del Bien	KR 2 10 75	1.2. Otros nombres	N.A.
1.3. Pertenece a valoración colectiva	No	1.4. Nombre	N.A.

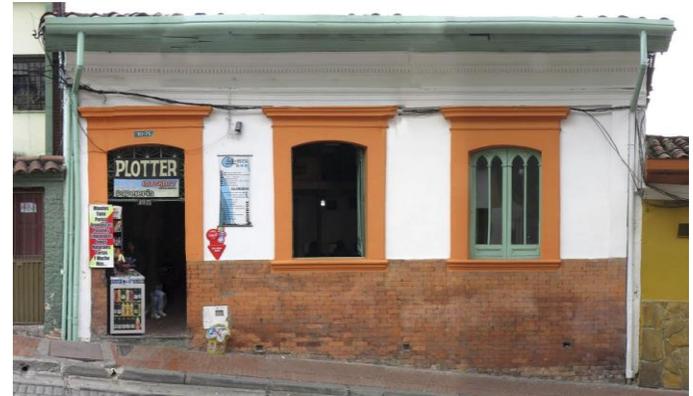
9. FOTOGRAFÍA DEL INMUEBLE

14. DESCRIPCIÓN
Inmueble de un piso y sótano paramentado en un predio medianero rectangular, sus dimensiones son: frente de 8.90 m y fondo de 24.80 m, logrando una proporción de 1 a 2.78 veces aproximadamente, con frente sobre la carrera 2. Se emplaza mediante un volumen con un patio lateral y un pequeño patio posterior. La fachada está conformada de un nivel, consta de zócalo de ladrillo a la vista; un acceso lateral y 2 vanos de ventana en arco escarzano, cada uno con sobre marco, remate inferior de repisa y superior de cornisa. El conjunto remata con una cornisa dentada frontalmente y alero de caja. Se ingresa por un vano lateral a un pequeño vestíbulo, el cual distribuye mediante una circulación central a unas escaleras, 3 dependencias y un patio sobre el costado sur; sobre el costado norte se disponen 4 dependencias y un tramo de escaleras posteriores. El nivel inferior consta de otras dependencias y un pequeño patio posterior que sirve de iluminación y ventilación. El sistema estructural de muros de carga en ladrillo. Acabado de revoque y pintura. Carpintería de madera y metálica. Cubierta a 2 aguas en teja de barro. La comparación de fotografías aéreas deja ver que mantiene su tipología original, aunque aparece cubierto uno de sus patios.

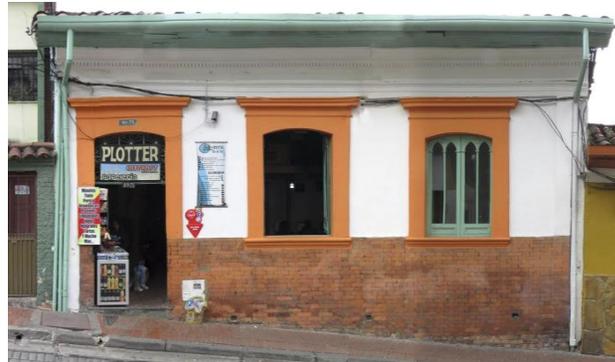
Fachada Oriente

Valor estético: Se identifican elementos del repertorio formal del periodo Republicano, representados por la utilización de marcos, cornisas, repisas, alero de caja, zócalo de ladrillo a la vista. Se destaca la carpintería de madera de las ventanas, la cual utiliza formas ojivales y conserva su estética original. El bien conforma un conjunto de edificaciones con características republicanas que conservan su materialidad y técnicas tradicionales constructivas dentro del perfil de la manzana.
