FICHA DE INVENTARIO Y VALORACIÓN DE BIENES CULTURALES INMUEBLES

INMUEBLE No MZ 002

1.1. Nombre del Bien	KR 2 10 39	1.2. Otros nombres	N.A.
1.3. Pertenece a valoración colectiva	No	1.4. Nombre	N.A.

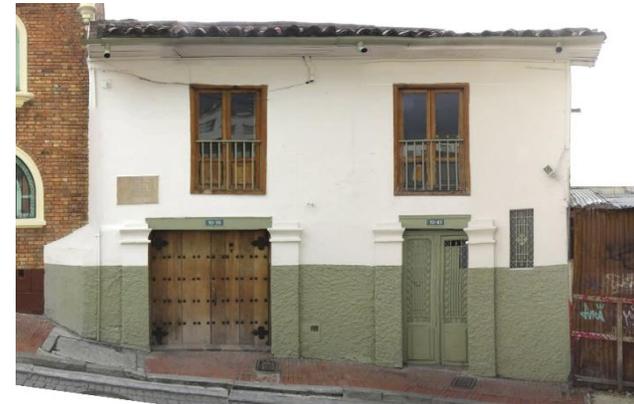
9. FOTOGRAFÍA DEL INMUEBLE

Inmueble de 2 pisos paramentado en un predio medianero irregular, sus dimensiones son: frente de 8 m y fondo de 36.10 m, logrando una proporción de 1 a 4.5 veces aproximadamente, con frente sobre la calle 11. Actualmente se encuentra ocupado por dos volúmenes con patio central y traspatio posterior en la esquina sur, conforma un patio central y un traspatio. La fachada consta de dos pisos: el 1ero con zócalo de revoque rústico y pintura, un pequeño vano rectangular de ventana, un acceso vehicular y otro peatonal, cada uno enmarcado con pilastras. El 2 piso consta de 2 vanos con puerta ventana que abre a dos balcones tipo tribuna con marcos de madera. En el costado sur se incrusta una placa conmemorativa con datos históricos del inmueble. El conjunto remata con un alero en tablas de madera con tapajuntas, en regular estado de conservación. No es posible realizar una descripción interna del inmueble ya que no se tuvo acceso. El sistema estructural de muros de carga. Acabado de revoque y pintura. Carpintería metálica y madera. Cubierta a 2 aguas en teja de barro. El estado de conservación no es posible determinarlo, por la comparación de fotografías aéreas se constata que mantiene su tipología original, sin embargo, no es posible determinar los cambios internos que haya tenido. Así mismo, en la fachada se evidencia el cambio de la carpintería original, el cambio de proporciones en el acceso de garaje y la adición de un vano de ventana. Su estado de mantenimiento a nivel de la fachada es bueno.

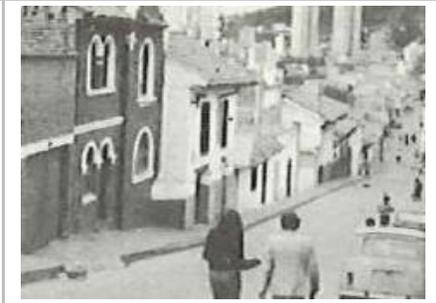
11. FOTOGRAFÍA ANTIGUA

Fuente: Recuerdos fotograficos por el centro de Bogotá, Noviembre 1981 - Febrero 1982. Colcultura

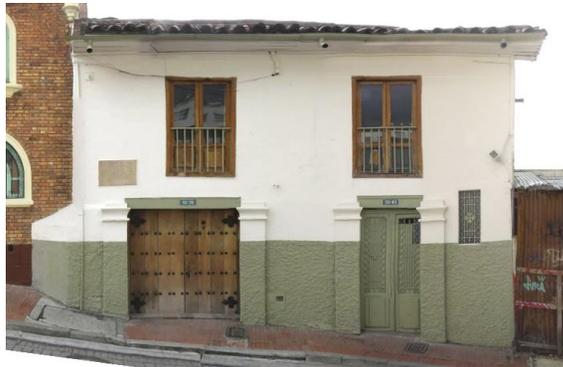
Fachada Oriente

Valor estético: Se identifican elementos del repertorio formal del periodo Republicano, representados por la utilización de pilastras y marcos. Los balcones tipo tribuna, alero en tablas de madera con tapajuntas, son de otro momento. Es evidente que la fachada presenta cambios en la proporción del vano de acceso vehicular, así como la adición de una ventana en el primer nivel. La carpintería original fue retirada, esto se evidencia en las diferencias estéticas de cada uno de los vanos. El bien conforma un conjunto de edificaciones con características republicanas que conservan su materialidad y técnicas tradicionales constructivas dentro del perfil de la manzana.
