## FICHA DE INVENTARIO Y VALORACIÓN DE BIENES CULTURALES INMUEBLES

INMUEBLE No MZ 003

1.1. Nombre del Bien	CL 9 2 22	1.2. Otros nombres	N.A.
1.3. Pertenece a valoración colectiva	No	1.4. Nombre	N.A.

Código de identificación	Hoja 1
003105003002	de 5

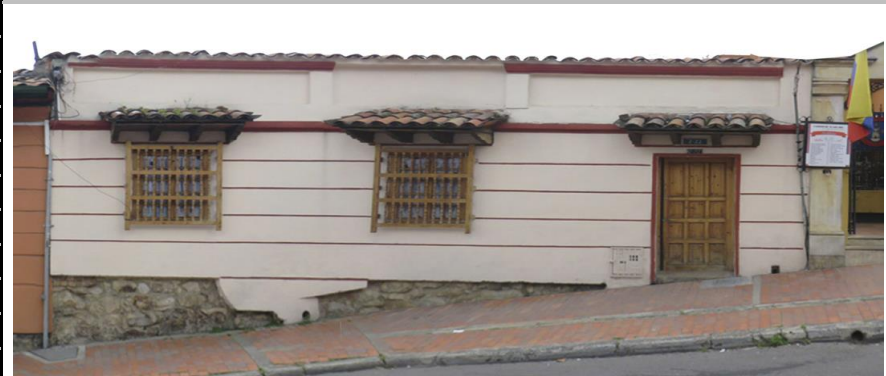
## 9. FOTOGRAFÍA DEL INMUEBLE

<b>14. DESCRIPCIÓN</b>
Inmueble de 1 piso paramentado en un predio medianero de forma irregular, cuyas dimensiones son: frente de 7,70 m y fondo de 25,60 m, logrando una proporción de 1 a 3,32 veces aproximadamente, con frente sobre la Calle 9. La ocupación del predio se realiza a través de un volumen de patio central y patio posterior lateral. Su acceso es a través de un zaguán lateral que comunica con el patio principal, en la crujía frontal se localiza la sala y el comedor, en la lateral occidental 5 habitaciones, y al lado oriente la cocina, depósito y una segunda sala. Su fachada es de un cuerpo que consta de 3 vanos rectangulares, sobrecimiento de piedra a la vista, y remate en un muro tipo ático sobre el que se apoya una hilera de tejas de barro. La fachada es pañetada en franjas horizontales continuas, dilatadas aproximadamente cada 40 cm. Sus vanos corresponden a uno lateral de acceso y 2 de ventanas, todos cuentan con un tejadillo de teja de barro con canes a la vista; las ventanas cuentan adicionalmente con una reja de balaustres en madera. Su cubierta se conserva en su mayor parte a 2 aguas en teja de barro, sin embargo la zona posterior cuenta con teja de fibrocemento. Según registro fotográfico realizado en el 2015, la edificación conserva pisos en mosaicos hidráulicos y decoración de cornisas y centros de cielo rasos en yeso.

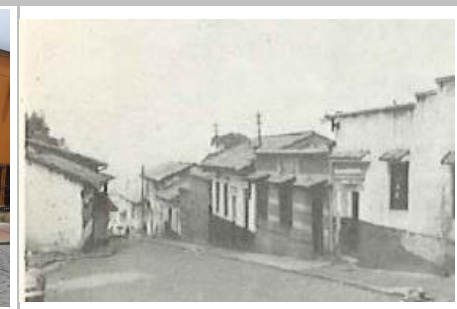
## 11. FOTOGRAFÍA ANTIGUA

Fuente: Recorridos fotográficos por el centro de Bogotá, Noviembre 1981 - Febrero 1982. Colcultura

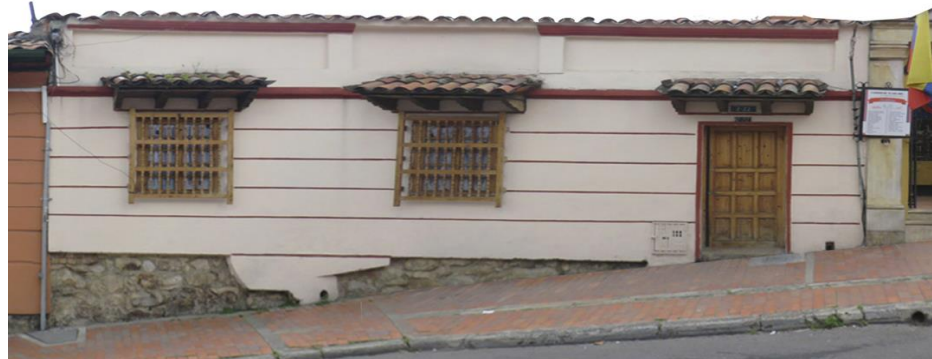
**Fachada Sur**
**Fuente:** Equipo Fotografía PEMP Patrimonio Inmueble

**Valor estético:** De acuerdo con lo descrito y su valoración histórica el inmueble tiene una lectura integral, ya que permanece su volumetría original. Su fachada cuenta con elementos singulares que la hacen representativa dentro del perfil urbano, como son su pañete en franjas horizontales dilatadas, su sobrecimiento a la vista y los tejadillos en teja de barro de sus vanos, los cuales son atípicos. La continuidad de su altura con los predios cercanos y la repetición de algunas de sus características de fachada en las viviendas del sector, permiten la conformación de la imagen histórica del centro.
