**FICHA DE INVENTARIO Y VALORACIÓN DE BIENES CULTURALES INMUEBLES**

1.1. Nombre del Bien	KR 3 9 26	1.2. Otros nombres	N.A.
1.3. Pertenece a valoración colectiva	No	1.4. Nombre	N.A.

3.1. Departamento	Bogotá	3.2. Municipio	Bogotá D.C.
3.3. Nomenclatura	KR 3 9 26	3.4. Nomenclatura antigua	N.A.
3.5. Barrio	Egipto	3.6. Código Barrio	003105
3.7. Dentro de sector urbano histórico	Si	3.8. Nombre sector urbano	Sector Urbano Antiguo
3.9. No. de manzana	003	3.10. No. de predio	013
3.11. CHIP	AAA0030KMTD	3.12. Localidad	Candelaria
3.13. Dentro de perímetro urbano	Si	3.14. UPZ	94
3.15. Nombre UPZ	Candelaria

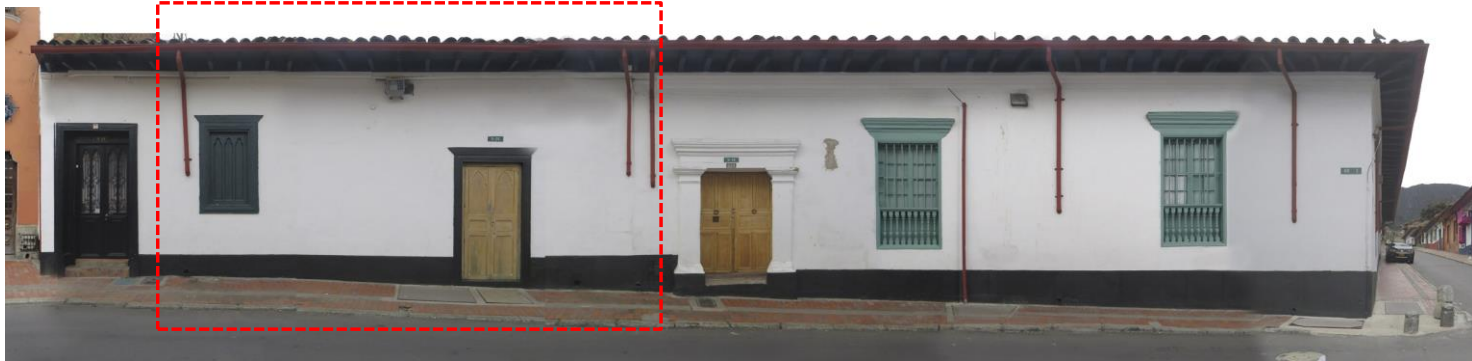
Fachada Occidente

Valor histórico: el inmueble existente conserva un fragmento del muro de fachada con las características de una casa del siglo XIX. Las modificaciones han reemplazado el inmueble original, el nuevo diseño conservan la tipología de patio central y 2 laterales, pero en una construcción contemporánea en ladrillo a la vista.

Valor estético: De acuerdo con lo descrito y su valoración histórica, el inmueble perdió su originalidad solo se conservan fragmentos que han sido incorporados en la fachada actual que se integra al conjunto urbano.
