## FICHA DE INVENTARIO Y VALORACIÓN DE BIENES CULTURALES INMUEBLES

1.1. Nombre del Bien	CL 10 2 91	1.2. Otros nombres	N.A.
1.3. Pertenece a valoración colectiva	No	1.4. Nombre	N.A.

3.1. Departamento	Bogotá	3.2. Municipio	Bogotá D.C.
3.3. Nomenclatura	CL 10 2 91	3.4. Nomenclatura antigua	N.A.
3.5. Barrio	Egipto	3.6. Código Barrio	003105
3.7. Dentro de sector urbano histórico	Si	3.8. Nombre sector urbano	Sector Urbano Antiguo
3.9. No. de manzana	003	3.10. No. de predio	025
3.11. CHIP	Varios	3.12. Localidad	Candelaria
3.13. Dentro de perímetro urbano	Si	3.14. UPZ	94
3.15. Nombre UPZ	Candelaria

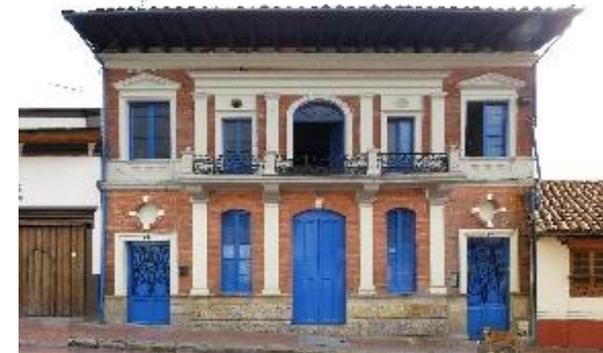
## 9. FOTOGRAFÍA DEL INMUEBLE

Inmueble de 2 pisos paramentado en un predio medianero de forma irregular, cuyas dimensiones son: frente de 11,63 m y fondo de 52,61 m, logrando una proporción de 1 a 4,52 veces aproximadamente, con frente sobre la Calle 10. La ocupación del predio se realiza a través de un volumen con 2 patios laterales y un patio central en su intermedio. Cuenta con 2 accesos laterales, el del lado oriente conduce al espacio principal de la crujía frontal y a un hall donde se localiza una escalera que lleva al segundo piso. El acceso del lado opuesto conduce a una galería donde se ubica la escalera principal del inmueble. El primer patio lateral es rodeado por 2 salas-alcobas, 2 cocinas con baños y un salón comunal, el cual es el espacio intermedio con el siguiente patio, este es igualmente rodeado por varias salas-alcobas y cocinas con baño, finalmente se encuentra el ultimo patio que cuenta con una escalera recta en su galería lateral. Su fachada es de un cuerpo que consta de un zócalo de piedra y alero de cubierta con canes a la vista. El primer piso está formado por un vano central de acceso con forma de arco rebajado, este actualmente se encuentra sin uso, a cada lado de este se ubica un vano de ventana de igual remate de arco, enseguida se encuentra un vano de acceso rectangular en cada extremo. El segundo cuerpo consta de un balcón central que posee 3 vanos de acceso, uno central de arco rebajado y dos laterales rectangulares, estos 3 cuentan con pilastras lisas intermedias y un entablamento superior a manera de portada, en los extremos de este cuerpo se localizan 2 ventanas más de forma rectangular que cuentan con marco y un frontón triangular. Su sistema estructural son muros de carga de adobe, ladrillo y piedra; su entepiso y escaleras son en madera y sus cielo rasos se encuentran pañetados y cuentan con una fina ornamentación de cornisas, marcos y centros de yeso.

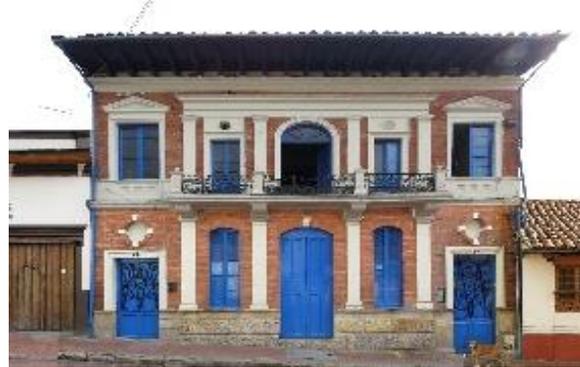
**Fachada Norte**
**Fuente:** Equipo Fotografía PEMP Patrimonio Inmueble

**Valor estético:** De acuerdo con lo descrito y su valoración histórica el inmueble tiene una lectura integral ya que son pocas las modificaciones que ha tenido y estas no han modificado su volumetría original. Su sistema estructural en muros de carga de adobe y ladrillo, entrepiso en madera y cubierta a 2 aguas y teja de barro, son representación de las técnicas constructivas y materiales de la época. Su estado de conservación es bueno debido en gran medida a su uso dotacional siendo la Fundación Gilberto Álzate. Su fachada presenta elementos singulares como su ornamentación de cornisas, pilastras y frontones, además presenta elementos repetitivos que comparte con las demás viviendas que comparten el perfil como su zócalo de piedra y alero de cubierta con canes a la vista.
