## FICHA DE INVENTARIO Y VALORACIÓN DE BIENES CULTURALES INMUEBLES

INMUEBLE No MZ 003

1.1. Nombre del Bien	CL 10 2 15	1.2. Otros nombres	N.A.
1.3. Pertenece a valoración colectiva	No	1.4. Nombre	N.A.

3.1. Departamento	Bogotá	3.2. Municipio	Bogotá D.C.
3.3. Nomenclatura	CL 10 2 15	3.4. Nomenclatura antigua	N.A.
3.5. Barrio	Egipto	3.6. Código Barrio	003105
3.7. Dentro de sector urbano histórico	Si	3.8. Nombre sector urbano	Sector Urbano Antiguo
3.9. No. de manzana	003	3.10. No. de predio	029
3.11. CHIP	AAA0030KOHK	3.12. Localidad	Candelaria
3.13. Dentro de perímetro urbano	Si	3.14. UPZ	94
3.15. Nombre UPZ	Candelaria

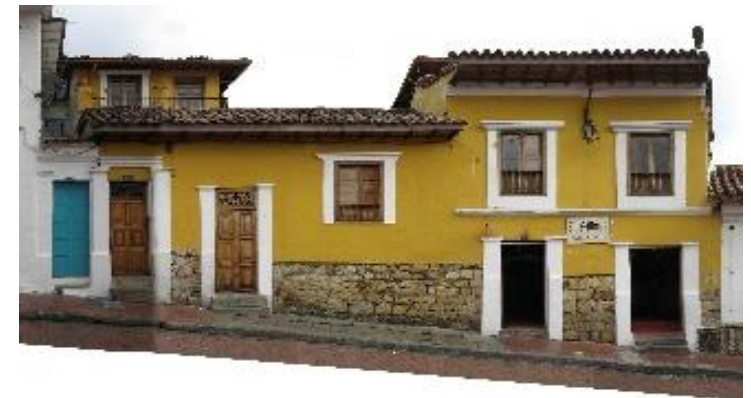
## 9. FOTOGRAFÍA DEL INMUEBLE

<b>14. DESCRIPCIÓN</b>	
<p>Inmueble formado por volúmenes de 1, 2 y 3 pisos, paramentado en un predio medianero de forma irregular cuyas dimensiones son: frente de 13,90 m y fondo de 14,20 m, logrando una proporción de 1 a 1,02 veces aproximadamente, con frente sobre la Calle 10. La ocupación del predio se realiza a través de volúmenes de diferente altura que forman un patio central. Su acceso principal es un zaguán lateral que conduce al patio, dentro del cual al lado oriente se localiza una escalera recta que lleva al segundo piso, a su alrededor en las crujiás laterales y posterior, se organizan 4 habitaciones, 3 baños y una cocina. La crujiá frontal se desarrolla aparte, ya que posee dos habitaciones y un local comercial con acceso independiente desde la calle, sobre este último continúan en el segundo piso habitaciones que pertenecen a la vivienda. Su fachada es de 1 piso al lado oriente y de 2 al occidente; cuenta con sobrecimiento de piedra a la vista y remate superior de alero con canes a la vista. Al lado oriente posee 3 vanos, uno es el acceso principal que cuenta con una portada, otro de acceso a las 2 habitaciones que posee una pilastra a cada lado, y un tercero que corresponde a una ventana rectangular que cuenta con un marco de pañete cortado, lo que indica que es un vano posiblemente modificado. Al lado occidente está formado en su primer piso pos 2 vanos rectangulares de acceso al local, con pilastras a sus lados, y 2 vanos de ventanas en el segundo piso que poseen un marco completo de pañete y una cornisa superior. Su cubierta es a 2 aguas en teja de barro. Su carpintería exterior es en madera.</p>

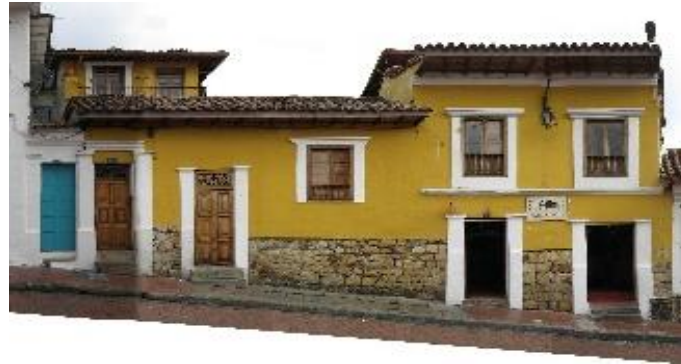
**Fachada Norte**

**Valor estético:** Su valor estético radica en especial en su fachada, la cual presenta elementos singulares como su sobrecimiento de piedra a la vista, la portada de su acceso principal, y las pilastras de sus otros accesos, además, cuenta con elementos repetitivos que comparte con las otras viviendas del sector como son sus vanos rectangulares y su alero de canes a la vista, la homogeneidad con estas fachadas conforma la imagen histórica del centro.
