FICHA DE INVENTARIO Y VALORACIÓN DE BIENES CULTURALES INMUEBLES

1.1. Nombre del Bien	KR 2 9 87	1.2. Otros nombres	N.A.
1.3. Pertenece a valoración colectiva	No	1.4. Nombre	N.A.

3.1. Departamento	Bogotá	3.2. Municipio	Bogotá D.C.
3.3. Nomenclatura	KR 2 9 87	3.4. Nomenclatura antigua	N.A.
3.5. Barrio	Egipto	3.6. Código Barrio	003105
3.7. Dentro de sector urbano histórico	Si	3.8. Nombre sector urbano	Sector Urbano Antiguo
3.9. No. de manzana	003	3.10. No. de predio	031
3.11. CHIP	AAA0030KOKC	3.12. Localidad	Candelaria
3.13. Dentro de perímetro urbano	Si	3.14. UPZ	94
3.15. Nombre UPZ	Candelaria

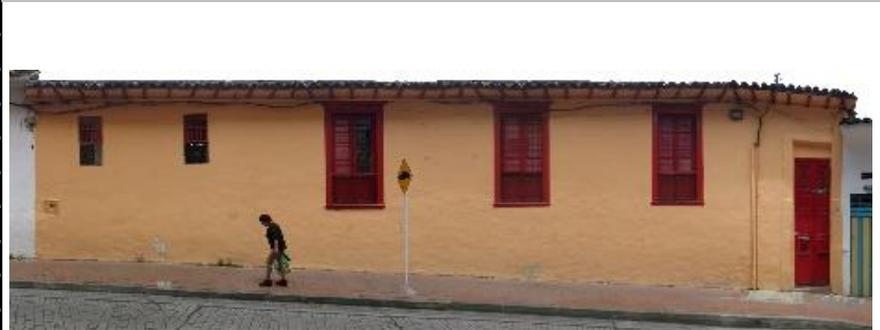
9. FOTOGRAFÍA DEL INMUEBLE

Inmueble de 1 piso distribuido en varios niveles relacionados por escaleras, determinados por la pendiente del terreno en que se emplaza, con sótano en la parte posterior, paramentado en un predio medianero con forma irregular, cuyas dimensiones son: frente de 21.1 m y fondo de 30.8 m, logrando una proporción de 1 a 1.5 veces aproximadamente, con frente sobre la Carrera 2. La ocupación del predio se realiza a través de un volumen compacto con patio posterior parcialmente construido. A él se accede a través de un zaguán lateral con escaleras que ascienden a un vestíbulo anterior al patio; a un costado del zaguán, en la crujía principal, existen 7 espacios: recepción, 2 salas, 3 alcobas y baños. En las construcciones posteriores, en niveles superiores, hay otras 4 habitaciones y lavandería. La fachada consta de 1 cuerpo con vanos verticales y alero de madera sobre canes. Está resuelta en el plano de paramento y consta de 6 vanos: 2 de ventana al sur, 3 centrales de puerta ventana con marco de madera, cornisa y baranda en forja con pasamanos de madera, y 1 de acceso al norte con puertas y calado en forja. El sistema estructural es de muros de carga en ladrillo, con tapia pisada y piedra, cubierta a 2 aguas en teja de barro y estructura de madera. Los muros presentan revestimiento de pañete y pintura, y los pisos, en tablón sobre los espacios exteriores, y madera en los interiores; las escaleras principales, en el zaguán, son en cemento, mientras las de los patios son en piedra. Las carpinterías interiores, al igual que las de fachada, son en madera.

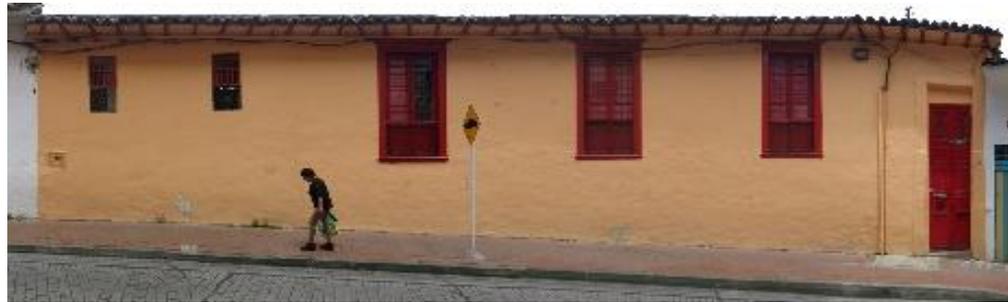
Fachada Oriental

Valor estético: De acuerdo con lo descrito, el inmueble conserva su tipología original, a pesar de las construcciones en el patio posterior. Presenta un lenguaje representativo del período del siglo XIX, evidente en la decoración de las carpinterías de algunos vanos principales, con calados en madera. Destaca el manejo de niveles en respuesta a la pendiente del terreno, conformando terrazas con acabado en piedra y comunicadas por escaleras en el área de patio.
