FICHA DE INVENTARIO Y VALORACIÓN DE BIENES CULTURALES INMUEBLES

INMUEBLE No MZ 003

1.1. Nombre del Bien	KR 2 9 65	1.2. Otros nombres	N.A.
1.3. Pertenece a valoración colectiva	No	1.4. Nombre	N.A.

3.1. Departamento	Bogotá	3.2. Municipio	Bogotá D.C.
3.3. Nomenclatura	KR 2 9 65	3.4. Nomenclatura antigua	N.A.
3.5. Barrio	Egipto	3.6. Código Barrio	003105
3.7. Dentro de sector urbano histórico	Si	3.8. Nombre sector urbano	Sector Urbano Antiguo
3.9. No. de manzana	003	3.10. No. de predio	032
3.11. CHIP	AAA0030KOLF	3.12. Localidad	Candelaria
3.13. Dentro de perímetro urbano	Si	3.14. UPZ	94
3.15. Nombre UPZ	Candelaria

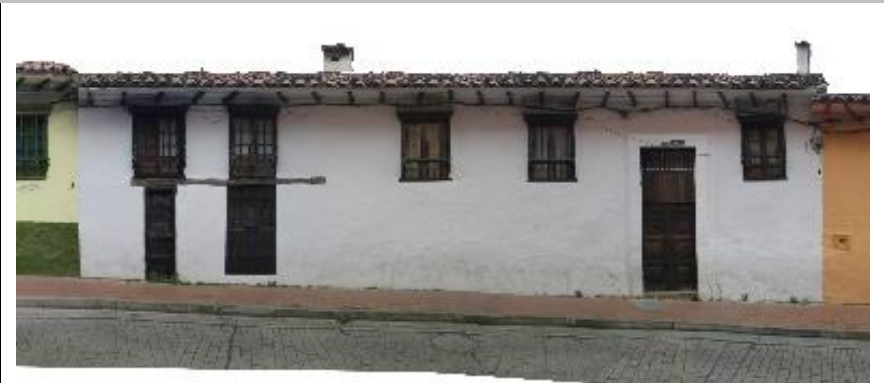
9. FOTOGRAFÍA DEL INMUEBLE

Inmueble de 1 piso con altillo de madera en la crujía de acceso y 3 pisos en los volúmenes posteriores, distribuido en varios niveles relacionados por escaleras, determinados por la pendiente del terreno en que se emplaza. Está paramentado en un predio medianero con forma irregular, cuyas dimensiones son: frente de 15,8 m y fondo de 31,1 m, logrando una proporción de 1 a 2 veces aproximadamente, con frente sobre la Carrera 2. La ocupación del predio se realiza a través de un volumen con patio en U y otro posterior como prolongación de la crujía sur. En planos de archivo se observa que el acceso se realiza por un zaguán flanqueado por cocina y comedor al norte (posiblemente una subdivisión, según lo que se deduce del grosor del muro), y una sala con 2 galerías al sur. Todos estos espacios cuentan con acceso al patio principal, con el que se relacionan a través de galerías apoyadas sobre pies derechos, y en cuya crujía norte existe un apartaestudio, mientras que en la sur se observa un vestidor, dos alcobas y un taller. La fachada consta de 1 cuerpo con vanos verticales y alero de madera sobre canes. Está resuelta en el plano de paramento y cuenta con 8 vanos: 1 de ventana de caja en madera con barrotes de hierro al norte, 1 de acceso con marco en relieve, 2 centrales de ventana, similares al ya descrito; los otros 4 están organizados en 2 niveles: los 2 superiores, de ventana de caja, y los inferiores, de acceso y de ventana. El sistema estructural es de muros de carga en tapia pisada, con cubierta a 2 aguas en teja de barro y estructura de madera. Los muros presentan revestimiento de pañete y pintura, pero se desconocen detalles de acabados y carpinterías al interior.

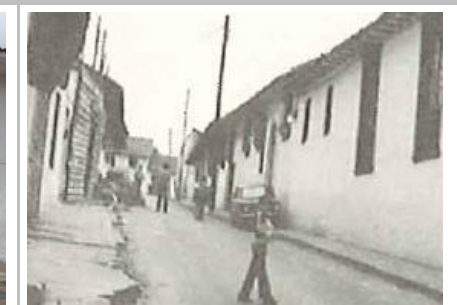
11. FOTOGRAFÍA ANTIGUA

Fuente: Recorridos fotográficos por el centro de Bogotá, Noviembre 1981 - Febrero 1982. Colcultura

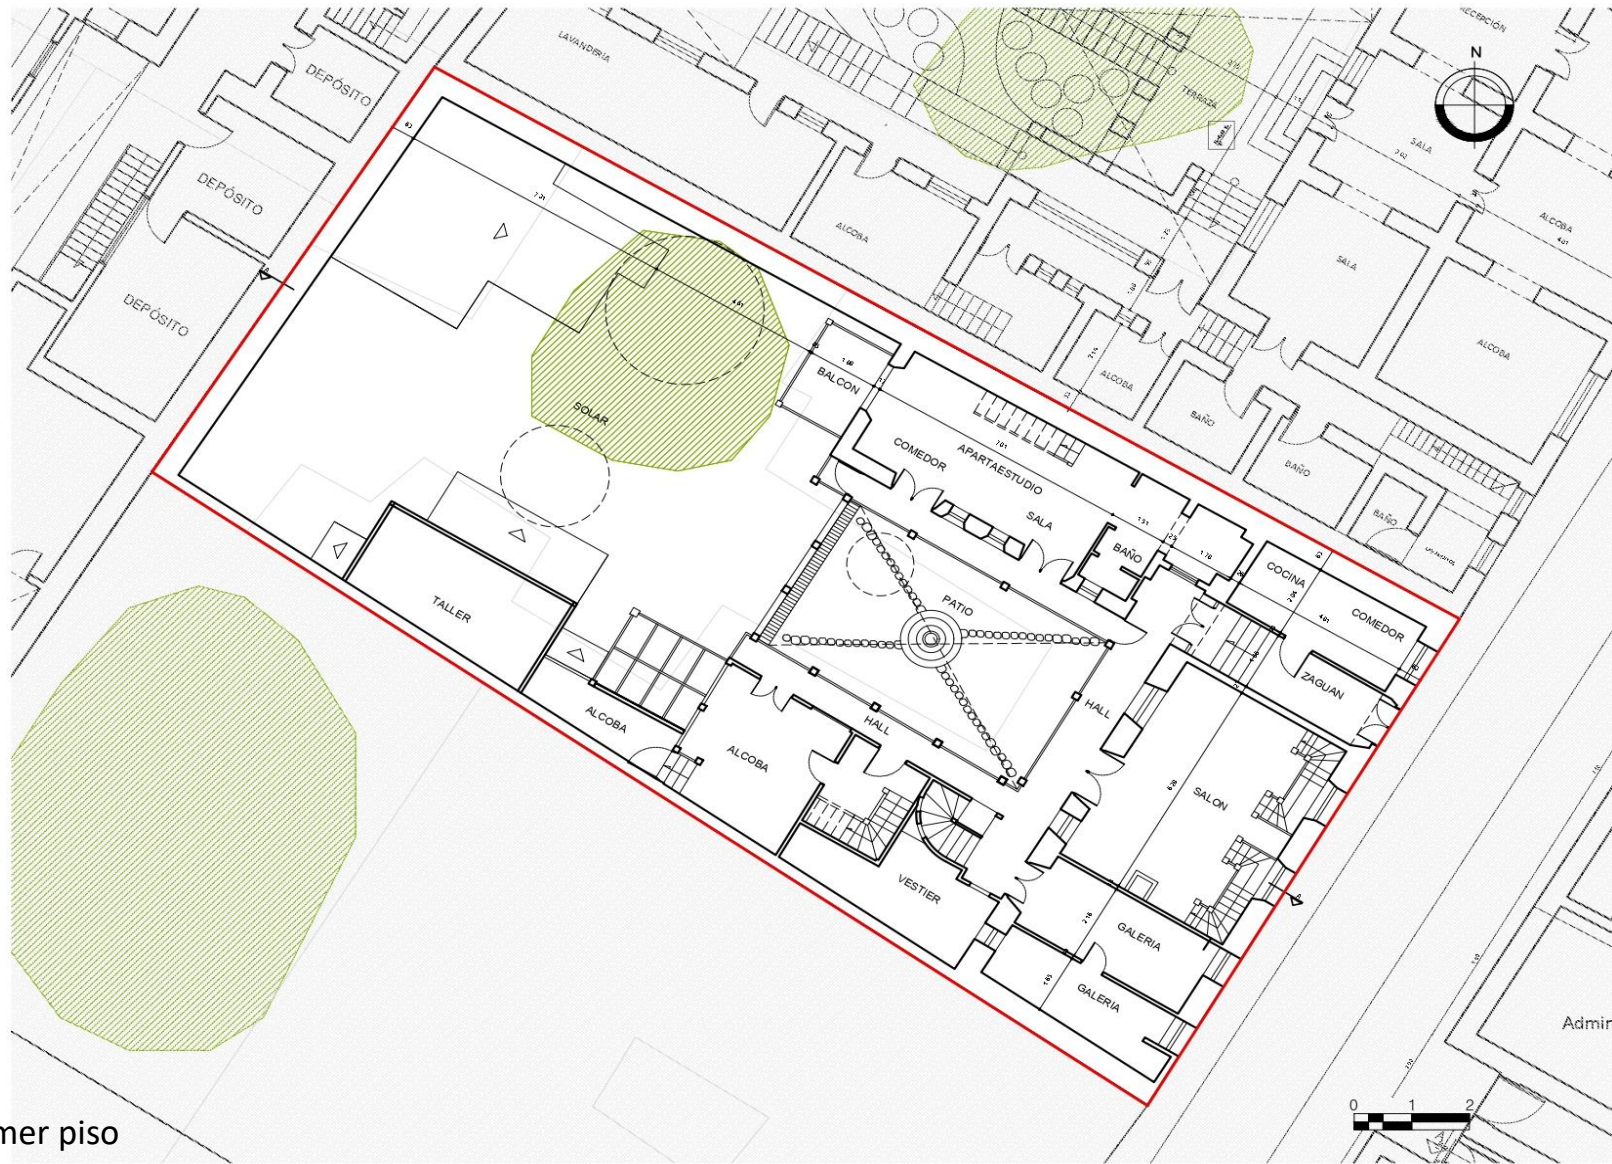
18. PLANIMETRÍA (PLANTA ARQUITECTÓNICA)

Planta primer piso
FUENTE:

Equipo Levantamientos PEMP Patrimonio Inmueble. Restituido con información encontrada en archivo documental.

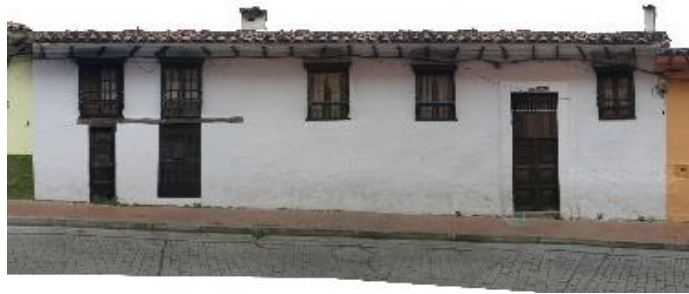
Fachada Oriental
Fuente: Equipo Fotografía PEMP Patrimonio Inmueble

Valor estético: De acuerdo con lo descrito, el inmueble conserva su diseño original a pesar de las construcciones en el patio posterior. Presenta un lenguaje representativo del período del siglo XIX, evidente en el diseño modesto de la fachada con vanos verticales, y remate en alero. Destaca la materialidad de los muros originales en tapia pisada, y el manejo de niveles en respuesta a la pendiente del terreno, conformando terrazas comunicadas por escaleras en el área de patio. Su altura y configuración de fachada le permiten insertarse de manera armónica en un perfil urbano homogéneo.
