FICHA DE INVENTARIO Y VALORACIÓN DE BIENES CULTURALES INMUEBLES

1.1. Nombre del Bien	KR 2 9 47	1.2. Otros nombres	N.A.
1.3. Pertenece a valoración colectiva	No	1.4. Nombre	N.A.

3.1. Departamento	Bogotá	3.2. Municipio	Bogotá D.C.
3.3. Nomenclatura	KR 2 9 47	3.4. Nomenclatura antigua	N.A.
3.5. Barrio	Egipto	3.6. Código Barrio	003105
3.7. Dentro de sector urbano histórico	Si	3.8. Nombre sector urbano	Sector Urbano Antiguo
3.9. No. de manzana	003	3.10. No. de predio	033
3.11. CHIP	AAA0030KOMR	3.12. Localidad	Candelaria
3.13. Dentro de perímetro urbano	Si	3.14. UPZ	94
3.15. Nombre UPZ	Candelaria

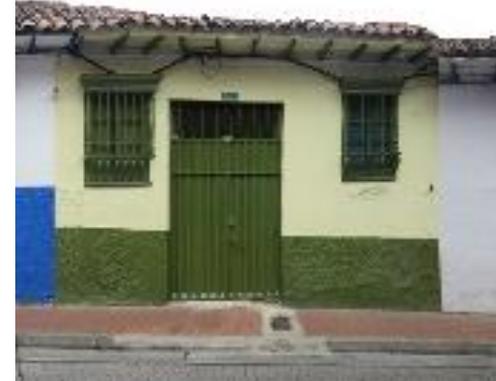
9. FOTOGRAFÍA DEL INMUEBLE

Inmueble de 1 piso paramentado en un predio medianero con forma rectangular, cuyas dimensiones son: frente de 14,2 m y fondo de 31,2 m, logrando una proporción de 1 a 1,6 veces aproximadamente, con frente sobre la Carrera 2. La ocupación del predio se realiza a través de un volumen con patio central y otro posterior de planta irregular junto a un patio. La fachada consta de 1 cuerpo con vanos verticales, zócalo revocado con acabado rústico y alero de madera sobre canes. Está resuelta en el plano de paramento y consta de 3 vanos: 2 de ventana de caja de madera con barrotes de hierro en los costados, y 1 de acceso desprovisto de ornamentación y con carpinterías en madera. El sistema estructural es de muros de carga con cubierta a 2 aguas en teja de barro y estructura de madera en el volumen de patio, y en placa transitable en el volumen posterior. Los muros presentan revestimiento de pañete y pintura.

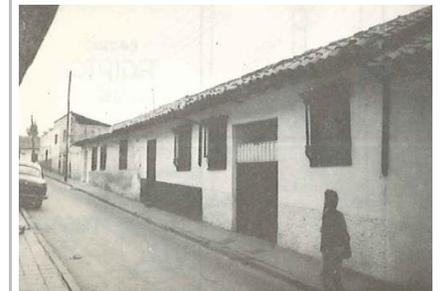
11. FOTOGRAFÍA ANTIGUA

Fuente: Recorridos fotográficos por el centro de Bogotá, Noviembre 1981 - Febrero 1982. Colcultura

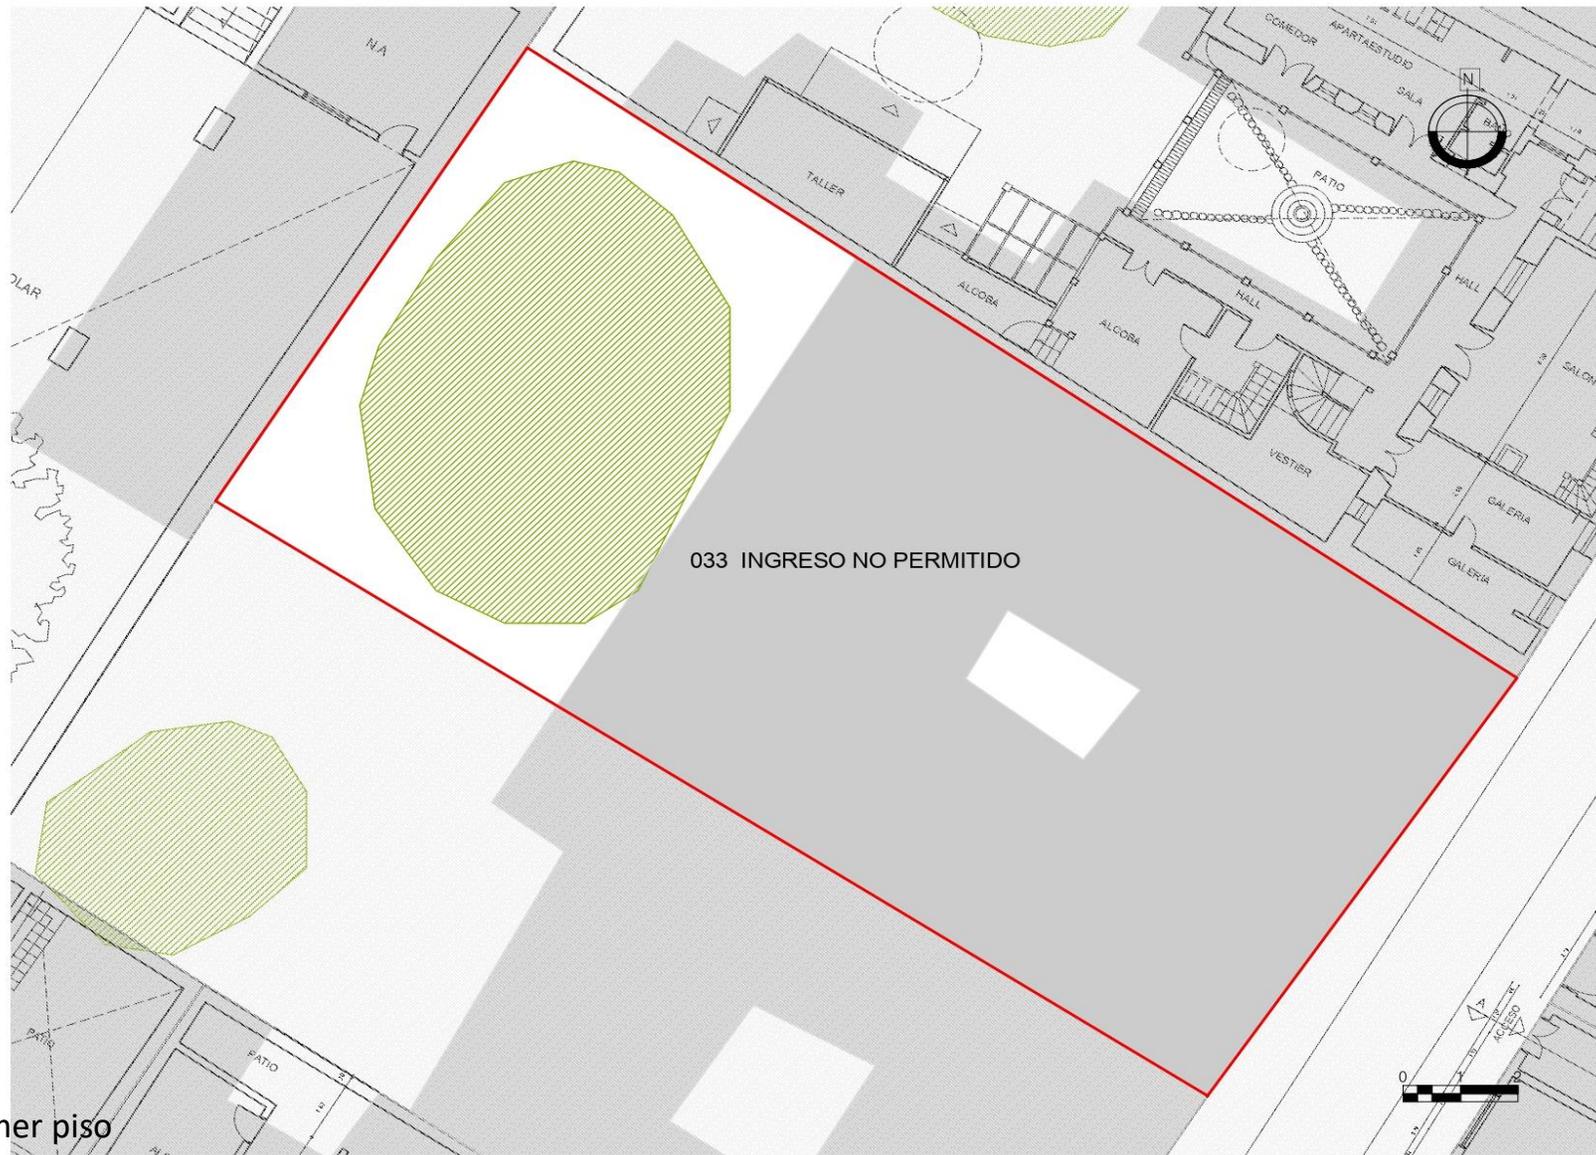
18. PLANIMETRÍA (PLANTA ARQUITECTÓNICA)

Planta primer piso

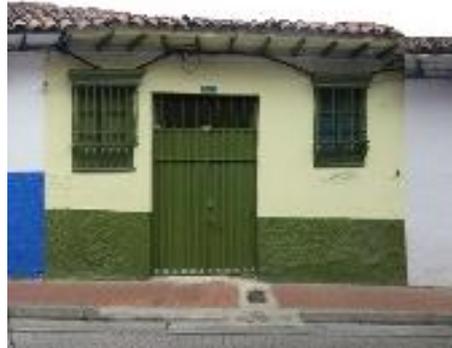
Fachada Oriental

Valor estético: De acuerdo con lo descrito, el inmueble conserva elementos de su tipología original a pesar de sus modificaciones, entre las que sobresale el volumen posterior y la alteración del diseño original de fachada, evidente en las dimensiones del vano de acceso. Presenta un lenguaje representativo del período del siglo XIX, con una fachada modesta y remate en alero, a través del cual se integra armónicamente con un perfil urbano homogéneo en términos de altura, volumetría y lenguaje arquitectónico.
