FICHA DE INVENTARIO Y VALORACIÓN DE BIENES CULTURALES INMUEBLES

1. DENOMINACIÓN				
1.1. Nombre del Bien	KR 3 8 26	1.2. Otros nombres	N.A.	
1.3. Pertenece a valoración colectiva	No	1.4. Nombre	N.A.	
2. CLASIFICACIÓN TIPOLÓGICA

3. LOCALIZACIÓN				
3.1. Departamento	Bogotá	3.2. Municipio	Bogotá D.C.	
3.3. Nomenclatura	KR 3 8 26	3.4. Nomenclatura antigua	N.A.	
3.5. Barrio	Egipto	3.6. Código Barrio	003105

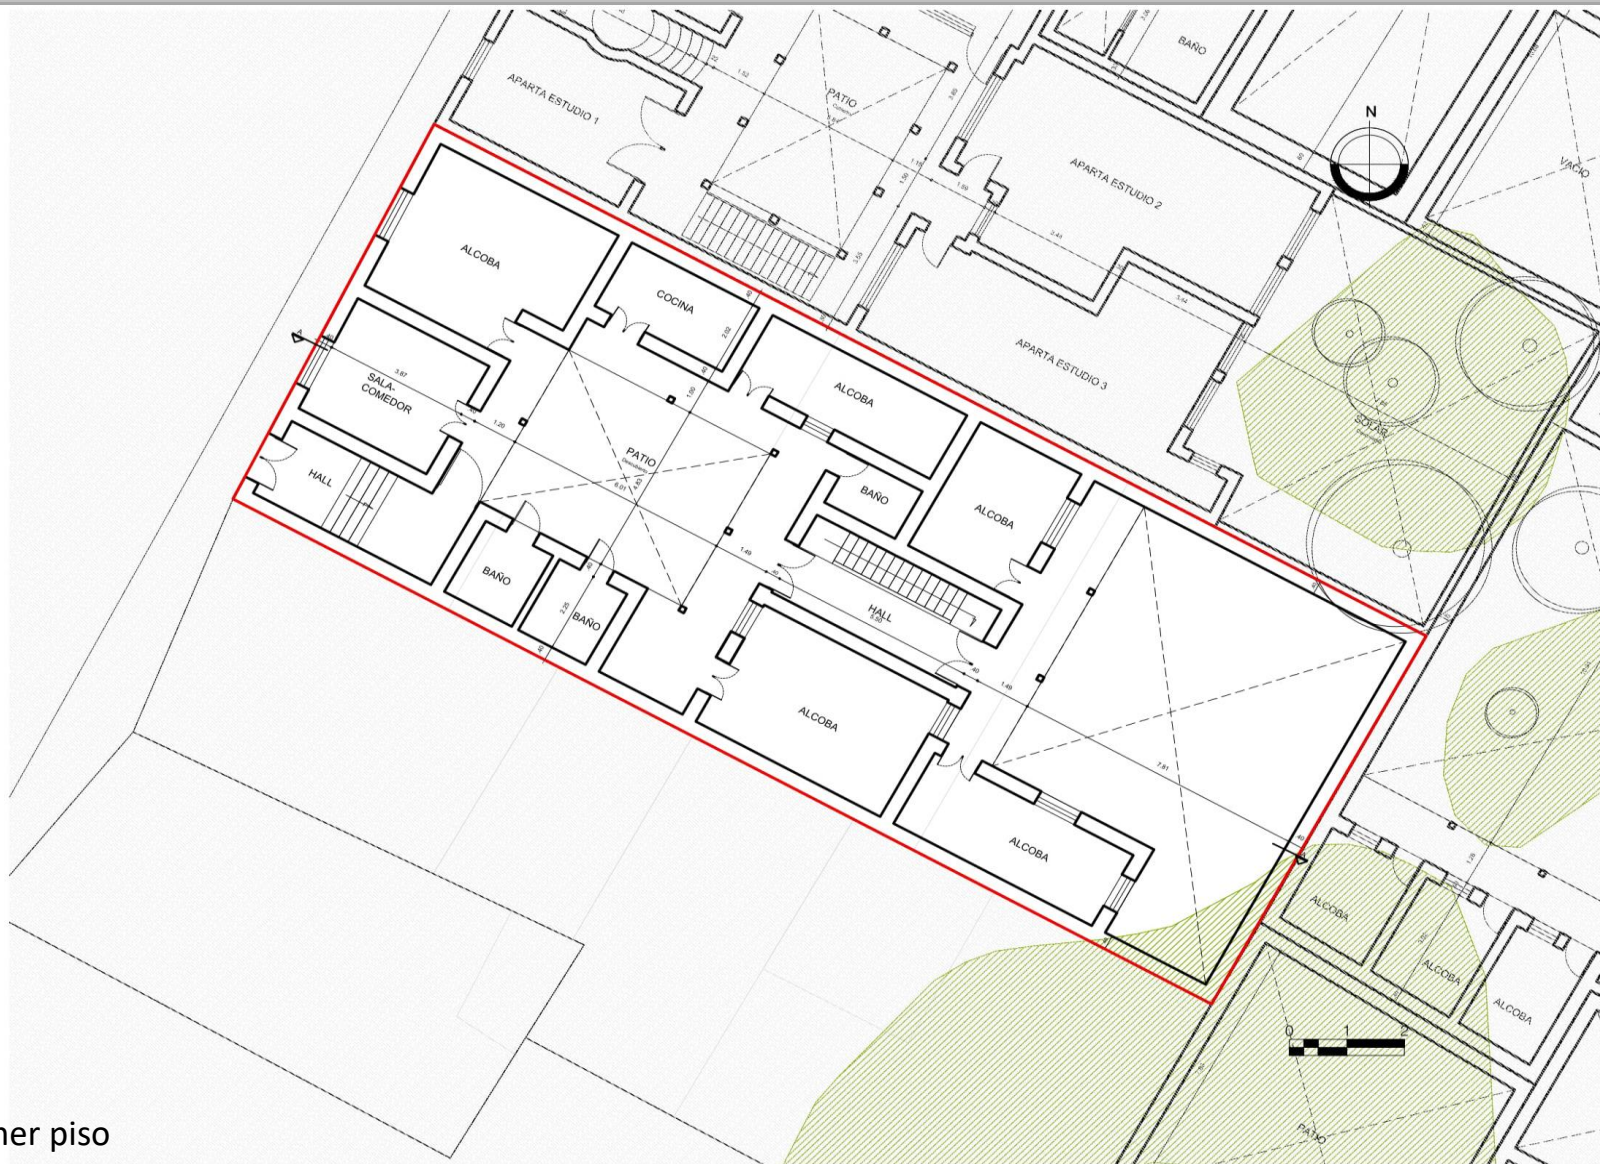
Planta primer piso

Inmueble de 1 piso en cuerpo frontal y 2 pisos en volumen posterior, paramentado en un predio medianero con forma rectangular, cuyas dimensiones son: frente de 11.66 m y fondo de 29.2 m, logrando una proporción de 1 a 2.5 veces aproximadamente, con frente sobre la Carrera 3. La ocupación del predio se realiza a través de dos cuerpos, uno frontal de patio central y otro con traspatio lateral. Se ingresa a la edificación, a través de un vano lateral que entrega a un zaguán rematando en un patio central con galería parcial en su contorno, alrededor del cual se organizan 9 espacios, la circulación central continua, a través de espacios confinado con una escalera lateral de un cuerpo que remata en una galería posterior con volumen lateral y una planta libre en el restante del espacio. La fachada está resuelta en un plano paramentado, consta de un zócalo pintado con acabado rustico, con 3 vanos, 2 de ellos de ventanas en carpintería de madera, con comisa y caja pecho paloma de remate en madera; el vano de acceso que contiene la portada con pilastras rematada con cornisa, un acabado en los muros de pañete y pintura rematado por una cornisa superior en el mismo material y puerta en carpintería de madera; un alero soportado en canes de madera y una cubierta a dos aguas en el primer cuerpo y cubierta inclinada en el segundo cuerpo, con acabado en teja de barro y lamina de zinc. El sistema estructural es mixto, de muros de carga en primer cuerpo y pórticos y placas en el posterior. Los muros son en adobe y ladrillo, con revestimiento en pañete y pintura.
