**FICHA DE INVENTARIO Y VALORACIÓN DE BIENES
CULTURALES INMUEBLES**
USO EXCLUSIVO DEL MINISTERIO DE CULTURA

1.1. Nombre del Bien	KR 3 8 32	1.2. Otros nombres	N.A.
1.3. Pertenece a valoración colectiva	No	1.4. Nombre	N.A.

3.1. Departamento	Bogotá	3.2. Municipio	Bogotá D.C.
3.3. Nomenclatura	KR 3 8 32	3.4. Nomenclatura antigua	N.A.
3.5. Barrio	Egipto	3.6. Código Barrio	003105
3.7. Dentro de sector urbano histórico	Si	3.8. Nombre sector urbano	Sector Urbano Antiguo
3.9. No. de manzana	004	3.10. No. de predio	049
3.11. CHIP	AAA0030KRXR	3.12. Localidad	Candelaria
3.13. Dentro de perímetro urbano	Si	3.14. UPZ	94
3.15. Nombre UPZ	Candelaria

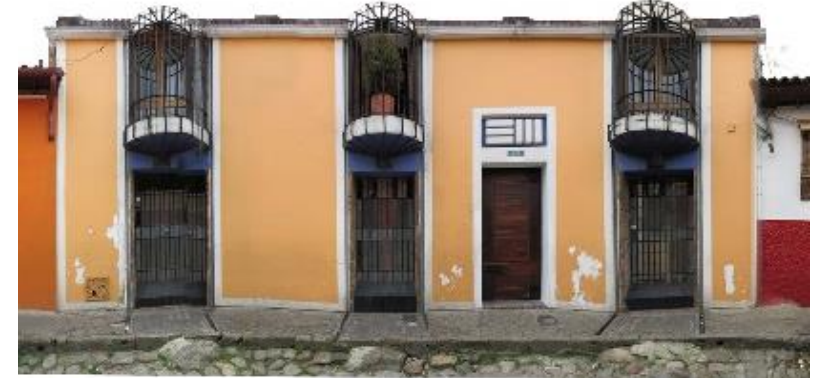
9. FOTOGRAFÍA DEL INMUEBLE

Inmueble de 2 pisos en cuerpo frontal y de 4 pisos en cuerpo posterior, paramentado en un predio medianero con forma irregular, cuyas dimensiones son: frente de 12.5 m y fondo de 26.6 m, logrando una proporción de 1 a 2.1 veces aproximadamente, con frente sobre la Carrera 3. La ocupación del predio se realiza a través de un cuerpo con un patio lateral cubierto y un solar. Su uso actual es residencial multifamiliar. Se accede a la edificación, a través de 1 vano central que entrega a un zaguán que remata en el patio, con una galería y una escalera de un tramo en el costado sur. Alrededor del patio se encuentra 4 aparta estudios, con 1 sala comedor, 1 comedor, 1 baño, 1 alcoba, y una lavandería. La fachada está resuelta en un cuerpo paramentado con 7 vanos verticales (1 de acceso, 3 de ventana y 3 de puerta ventana con 3 voladizos de estructura en hierro). En el segundo, tercer y cuarto piso se encuentra solo una unidad de vivienda. El sistema estructural es de pórticos y placas en concreto, y la cubierta es en domos en ladrillo en el primer cuerpo y cubiertas planas en el cuerpo posterior. Los materiales de los muros son en bloque y ladrillo, pañetados y pintados, la carpintería interior es de madera, el piso es en adoquín y en exteriores en piedra, y la escalera tiene peldaños en madera.
