FICHA DE INVENTARIO Y VALORACIÓN DE BIENES CULTURALES INMUEBLES
USO EXCLUSIVO DEL MINISTERIO DE CULTURA

1.1. Nombre del Bien	KR 3 8 40	1.2. Otros nombres	N.A.
1.3. Pertenece a valoración colectiva	No	1.4. Nombre	N.A.

3.1. Departamento	Bogotá	3.2. Municipio	Bogotá D.C.
3.3. Nomenclatura	KR 3 8 40	3.4. Nomenclatura antigua	N.A.
3.5. Barrio	Egipto	3.6. Código Barrio	003105
3.7. Dentro de sector urbano histórico	Si	3.8. Nombre sector urbano	Sector Urbano Antiguo
3.9. No. de manzana	004	3.10. No. de predio	050
3.11. CHIP	AAA0030KRYX	3.12. Localidad	Candelaria
3.13. Dentro de perímetro urbano	Si	3.14. UPZ	94
3.15. Nombre UPZ	Candelaria

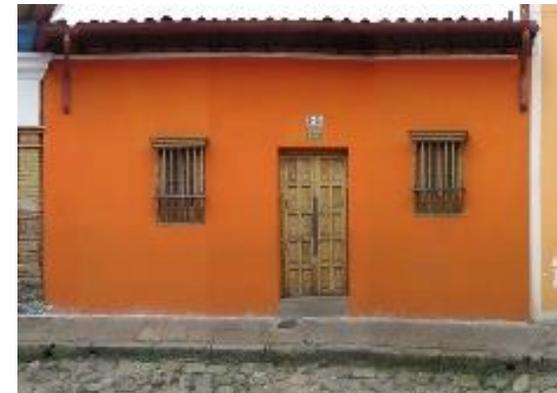
9. FOTOGRAFÍA DEL INMUEBLE

Inmueble de 1 piso con mezzanine forzado en primer cuerpo y de 2 pisos en segundo cuerpo; en un predio paramentado, medianero con forma irregular, cuyas dimensiones son: frente de 7.68 m y fondo de 17.6 m, logrando una proporción de 1 a 2.2 veces aproximadamente, con frente sobre la Carrera 3. La ocupación del predio se realiza a través de un cuerpo con dos patios laterales. Su uso actual es residencial. Se ingresa a la edificación por medio de un vano central que entrega a una planta rectangular donde está un estudio, una sala, un comedor, una cocina, un baño y una escalera de tres tramos en el costado sur, que comunica con el mezzanine. En el costado oriental, se el patio el cual se accede desde el predio contiguo, está rodeado por un cocina, un baño y dos alcobas, una con baño independiente y un patio. El segundo piso cuenta con habitaciones, se comunica por medio de una escalera situada en el predio contiguo. La fachada está resuelta en un cuerpo con 3 vanos verticales (1 de acceso y 2 de ventana), una cornisa y un alero de caja sobre canes de madera. El sistema estructural es de muros de carga en adobe y ladrillo en la parte posterior, pañetados y pintados, el entrepiso en madera y la cubierta a dos aguas con teja de barro en todos los cuerpos, con estructura en madera aserrada. La carpintería es en madera, las vigas de entrepiso a la vista con madera aserrada, el piso es en listón de madera y escalera con peldaños en concreto y acabado en cerámica de gres.

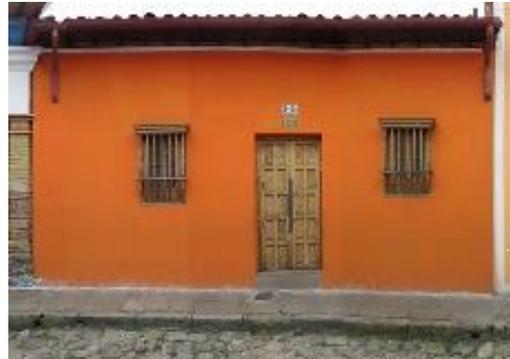
Fachada Occidental

Valor estético: De acuerdo con lo descrito y su valoración histórica, el inmueble no puede leerse de forma integral debido a sus modificaciones, a nivel de perfil urbano este inmueble hace parte de un conjunto de edificaciones con características del periodo de la transición, conserva el concepto limpio de ornamentaciones tanto a nivel de fachada como al interior de los espacios. La construcción del inmueble conserva los materiales y técnicas constructivas tradicionales, con muros en adobe, carpintería en madera y cubiertas a dos aguas con teja de barro. Su cambio drástico ha sido su parte posterior.
