**FICHA DE INVENTARIO Y VALORACIÓN DE BIENES CULTURALES INMUEBLES**
**USO EXCLUSIVO DEL MINISTERIO DE CULTURA**

INMUEBLE No MZ 004

Hoja 1 PR 058

1.1. Nombre del Bien	CL 9 2 77	1.2. Otros nombres	N.A.
1.3. Pertenece a valoración colectiva	No	1.4. Nombre	N.A.

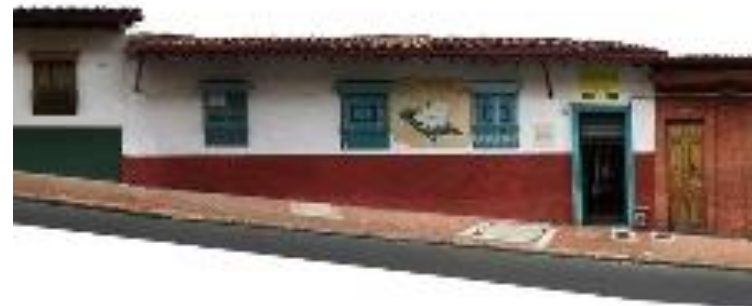
**9. FOTOGRAFÍA DEL INMUEBLE**

Unidad arquitectónica con el predio 003105004059. Inmuebles de 1 piso (volumen frontal) y 2 pisos (volumen posterior), paramentados en un predio medianero, sus dimensiones son 12.5 m de frente sobre la Calle 9 por 55.6 m de fondo, dando una proporción de 1 a 4.44 veces. La ocupación del predio se realiza a partir de dos volúmenes: uno con 3 patios centrales y solar y otro volumen posterior de simple crujía. Se accede al inmueble desde la calle 9, a través de una única puerta localizada hacia el costado occidental, la cual da paso a un zaguán con doble portón, comunicando con el primer patio, alrededor del cual se organizan principalmente alcobas y una oficina; por medio de dos pasillos laterales, donde se encuentra un área de servicios, se llega al segundo patio, rodeado de alcobas, y una cocina. Uno de los pasillos laterales, remata en el tercer patio con dos baños y una alcoba. Este patio comunica con un solar el cual hace parte del predio 059 junto con un volumen de dos pisos, cuya primera planta tiene una galería que comunica con 3 alcobas y una escalera de un tramo. La fachada está resuelta en un cuerpo con zócalo, 4 vanos verticales (1 de acceso y 3 de ventana con postigos, marco y cornisa superior) y remata con un alero de caja sobre canes de madera. El sistema estructural responde a muros de carga con cerchas de madera tipo rey, sin cielorrasos y la cubierta a dos aguas en teja de barro. La carpintería es completamente en madera, los pisos son en baldosín y baldosa cerámica. Las dimensiones del predio 003105004058 son: 12.5 m de frente sobre la Calle 9 y 40 m de fondo, dando una proporción de 1 a 4.92 veces.
