**FICHA DE INVENTARIO Y VALORACIÓN DE BIENES CULTURALES INMUEBLES**
**USO EXCLUSIVO DEL MINISTERIO DE CULTURA**

INMUEBLE No MZ 004

1.1. Nombre del Bien	CL 9 2 81	1.2. Otros nombres	N.A.
1.3. Pertenece a valoración colectiva	No	1.4. Nombre	N.A.

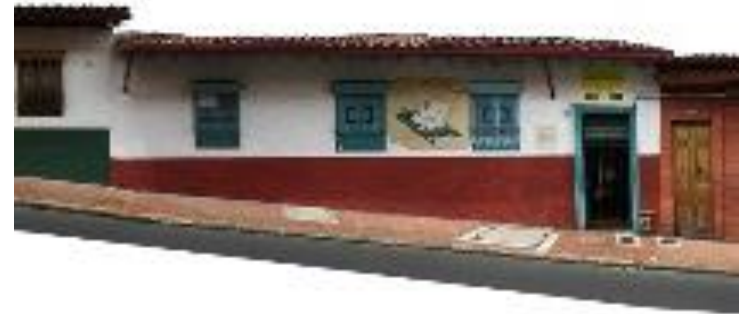
**9. FOTOGRAFÍA DEL INMUEBLE**

<b>14. DESCRIPCIÓN</b>
Unidad arquitectónica con el predio 003105004058. Inmuebles de 1 piso (volumen frontal) y 2 pisos (volumen posterior), paramentados en un predio medianero, sus dimensiones son 12.5 m de frente sobre la Calle 9 por 55.6 m de fondo, dando una proporción de 1 a 4.44 veces. La ocupación del predio se realiza a partir de dos volúmenes: uno con 3 patios centrales y solar y otro volumen posterior de simple crujía. Se accede al inmueble desde la calle 9, a través de una única puerta localizada hacia el costado occidental, la cual da paso a un zaguán con doble portón, comunicando con el primer patio, alrededor del cual se organizan principalmente alcobas y una oficina; por medio de dos pasillos laterales, donde se encuentra un área de servicios, se llega al segundo patio, rodeado de alcobas, y una cocina. Uno de los pasillos laterales, remata en el tercer patio con dos baños y una alcoba. Este patio comunica con un solar el cual hace parte del predio 059 junto con un volumen de dos pisos, cuya primera planta tiene una galería que comunica con 3 alcobas y una escalera de un tramo. La fachada está resuelta en un cuerpo con zócalo, 4 vanos verticales (1 de acceso y 3 de ventana con postigos, marco y cornisa superior) y remata con un alero de caja sobre canes de madera. El sistema estructural responde a muros de carga en adobe, pañetados y pintados, con cerchas de madera tipo rey, sin cielorrasos y la cubierta a dos aguas en teja de barro. La carpintería es completamente en madera, los pisos son en baldosín y baldosa cerámica. Las dimensiones del predio del interior de la manzana cuyo número es 003105004059 son: 12.5 m de frente y la Calle 9 por 16 m de fondo, dando una proporción de 1 a 1.28 veces.

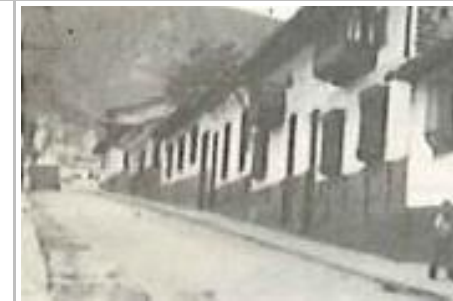
**10. FOTOGRAFÍA DEL CONTEXTO**
**11. FOTOGRAFÍA ANTIGUA**

Fuente: Recuerdos fotograficos por el centro de Bogotá, Noviembre 1981 - Febrero 1982. Colcultura

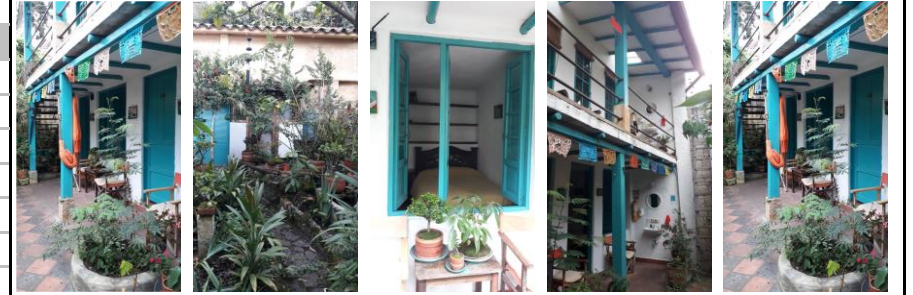
**16. FOTOGRAFÍAS INTERIORES**

Valor estético: El valor estético de toda la unidad arquitectónica es alto y se demuestra en su buen estado de conservación tanto tipológica como de mantenimiento, el cual no ha sido afectado a pesar del cambio de uso y de la ampliación presente en el patio posterior. Se deben resaltar sus carpinterías, sus cubiertas y sus pisos los cuales en su mayoría son originales. Así mismo, se resalta el estado de mantenimiento del inmueble en general.

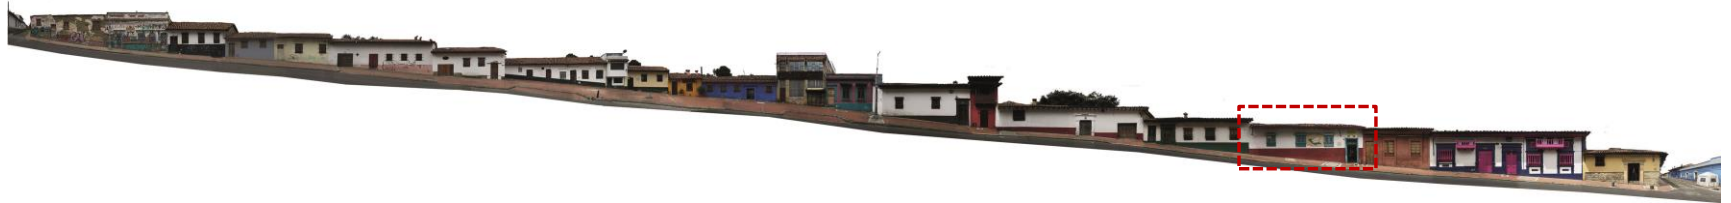
18,1 NORTE

CALLE 9

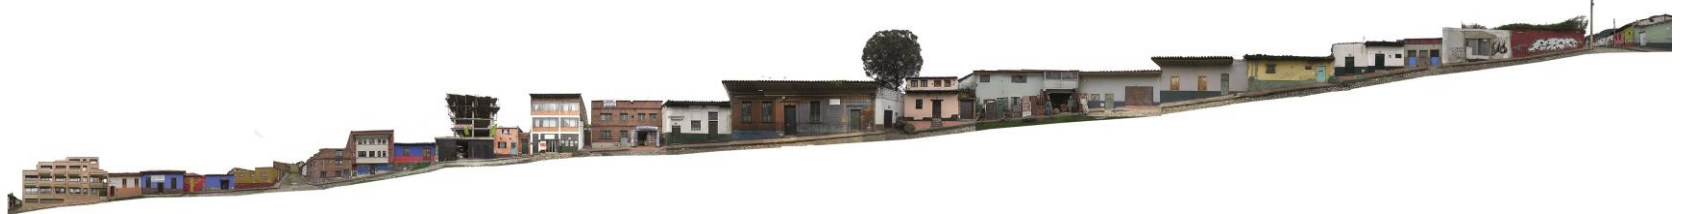
18,3 SUR

CALLE 8

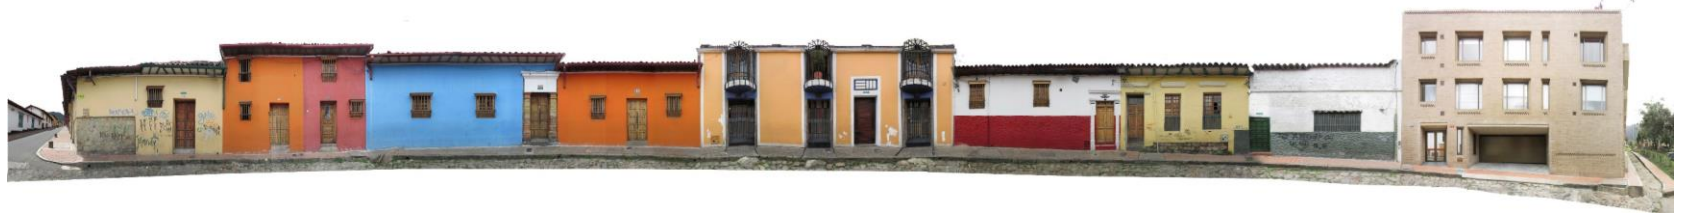
18,4 OCCIDENTE

CARRERA 3
