**FICHA DE INVENTARIO Y VALORACIÓN DE BIENES CULTURALES INMUEBLES**
**USO EXCLUSIVO DEL MINISTERIO DE CULTURA**

1.1. Nombre del Bien	CL 9 2 39	1.2. Otros nombres	N.A.
1.3. Pertenece a valoración colectiva	No	1.4. Nombre	N.A.

3.1. Departamento	Bogotá	3.2. Municipio	Bogotá D.C.
3.3. Nomenclatura	CL 9 2 39	3.4. Nomenclatura antigua	N.A.
3.5. Barrio	Egipto	3.6. Código Barrio	003105
3.7. Dentro de sector urbano histórico	Si	3.8. Nombre sector urbano	Sector Urbano Antiguo
3.9. No. de manzana	004	3.10. No. de predio	064
3.11. CHIP	AAA0030KSOM	3.12. Localidad	Candelaria
3.13. Dentro de perímetro urbano	Si	3.14. UPZ	94
3.15. Nombre UPZ	Candelaria

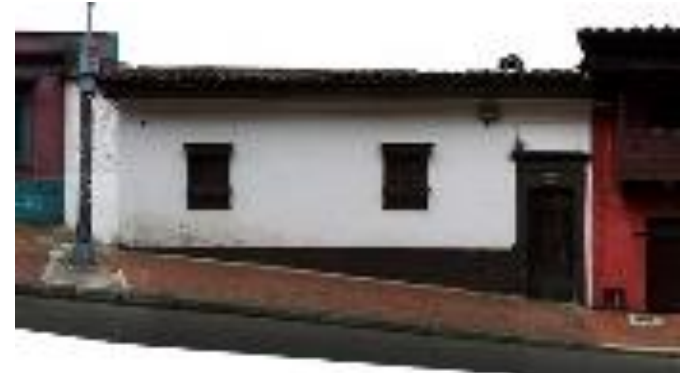
**9. FOTOGRAFÍA DEL INMUEBLE**

<b>14. DESCRIPCIÓN</b>
Inmueble de 1 piso en la parte frontal y 2 pisos en la parte posterior, paramentado en un predio medianero, cuyas dimensiones son 10.8 m de frente sobre la calle 9 y 34.66 m de fondo, dando una proporción de 1 a 3.2 veces. La ocupación del predio se realiza a partir de un volumen con tres patios laterales. Tiene conexión interior con los predios 061 y 062 (unidad arquitectónica). Se accede a la edificación desde la calle 9 a través de una puerta que conduce a un zaguán que llega al primer patio, el cual es rodeado por un pasillo que conecta con una sala, dos alcobas y una sala; el corredor sigue hacia la parte posterior del predio donde se encuentra el segundo patio, rodeado por dos aparta estudios con alcoba, baño y escalera que conecta con el área social. La fachada está resuelta en un cuerpo con zócalo, 3 vanos verticales (1 de acceso, con arco escarzano, marco de relieve y cornisa superior, y 2 de ventana con postigos y cornisa de remate, de tipo arrojadas), una cornisa y un alero de caja. El sistema estructural responde a muros de carga, y cubierta a dos aguas con teja de barro. La carpintería exterior es en madera.

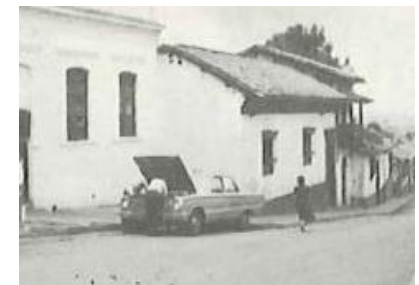
**11. FOTOGRAFÍA ANTIGUA**

Fuente: Recorridos fotograficos por el centro de Bogota, Noviembre 1981 - Febrero 1982. Colcultura

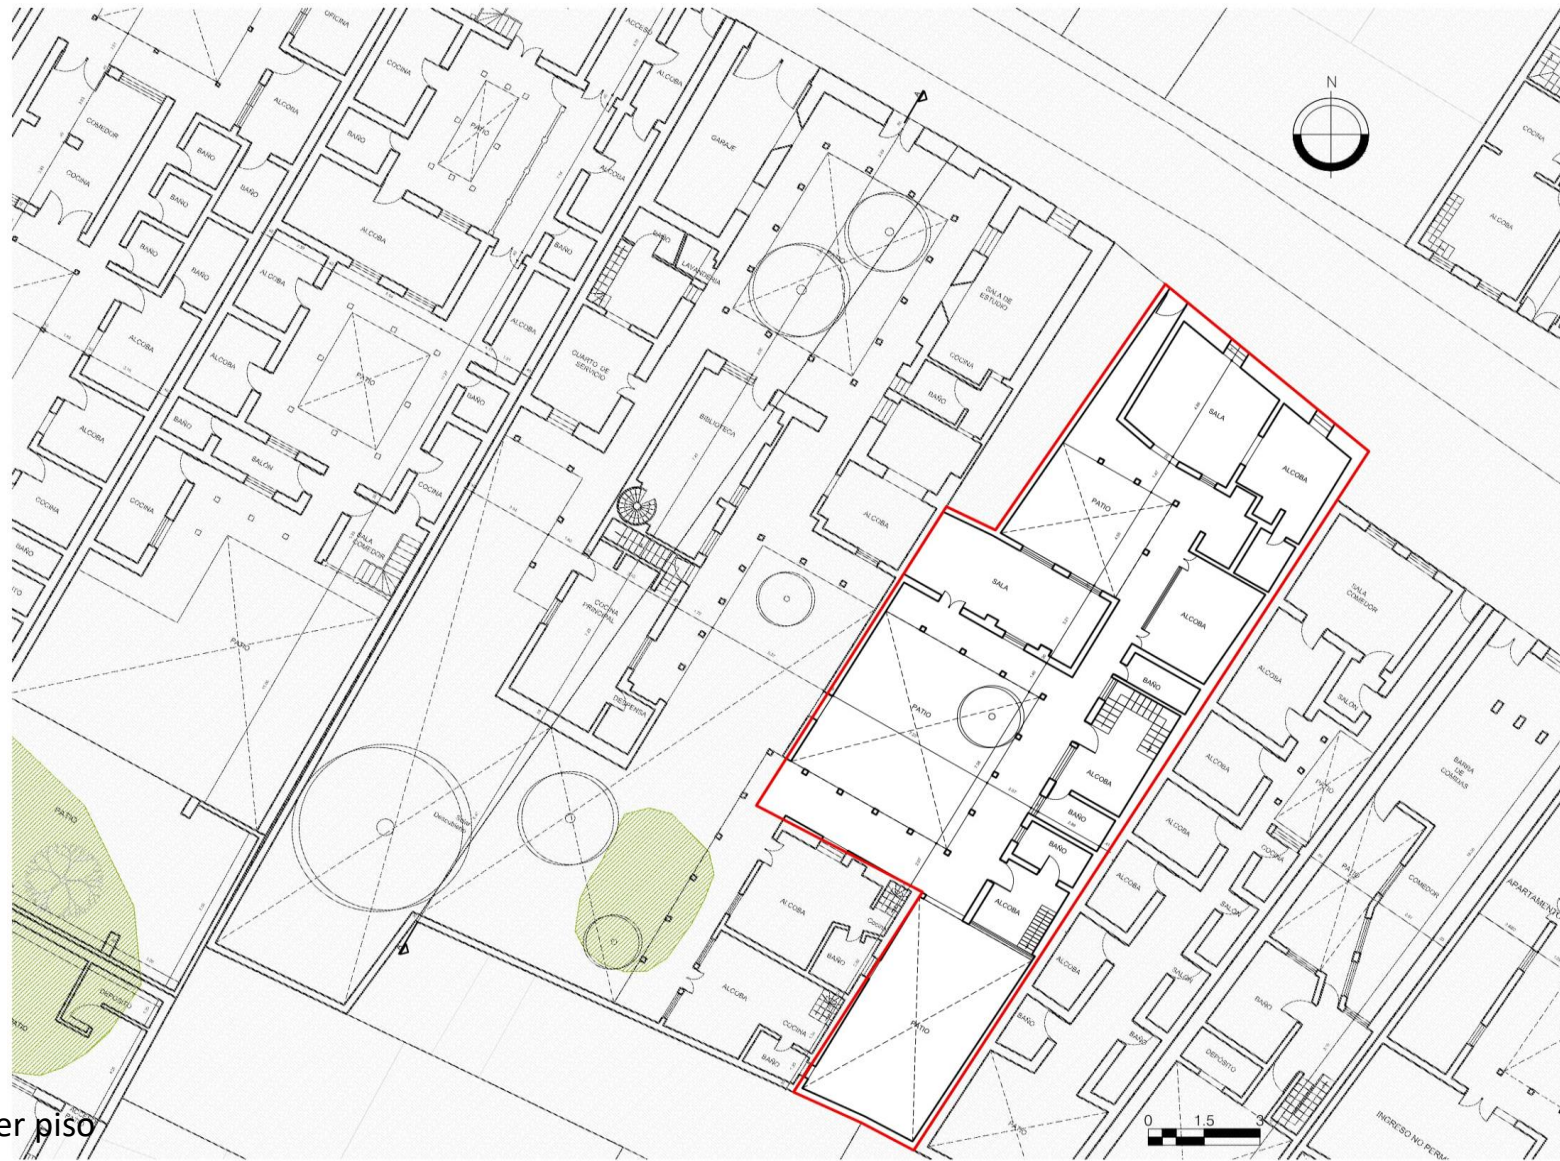
Planta primer piso

Equipo Levantamientos PEMP Patrimonio Inmueble. Restituido con información encontrada en archivo documental.
