**FICHA DE INVENTARIO Y VALORACIÓN DE BIENES CULTURALES INMUEBLES**
**USO EXCLUSIVO DEL MINISTERIO DE CULTURA**

1.1. Nombre del Bien	CL 9 2 5	1.2. Otros nombres	N.A.
1.3. Pertenece a valoración colectiva	No	1.4. Nombre	N.A.

3.1. Departamento	Bogotá	3.2. Municipio	Bogotá D.C.
3.3. Nomenclatura	CL 9 2 5	3.4. Nomenclatura antigua	N.A.
3.5. Barrio	Egipto	3.6. Código Barrio	003105
3.7. Dentro de sector urbano histórico	Si	3.8. Nombre sector urbano	Sector Urbano Antiguo
3.9. No. de manzana	004	3.10. No. de predio	069
3.11. CHIP	AAA0030KSUH	3.12. Localidad	Candelaria
3.13. Dentro de perímetro urbano	Si	3.14. UPZ	94
3.15. Nombre UPZ	Candelaria

**9. FOTOGRAFÍA DEL INMUEBLE**

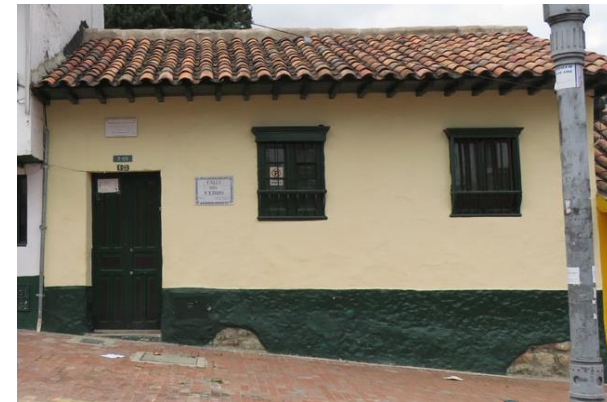
Inmueble de 1 piso, paramentado en un predio medianero con forma irregular, cuyas dimensiones son 8.48 m de frente sobre la calle 9 y 57.3 m de fondo, dando una proporción de 1 a 6.75 veces. La ocupación del predio se realiza a partir de un volumen con dos patios laterales y un traspatio. Se accede al inmueble, desde la calle 9, a través de una puerta que entrega a un zaguán en forma de L, vinculando con una sala, un comedor, un patio lateral y dos alcobas; por medio de un corredor central se distribuye 5 cuartos, 2 baños y dos espacios sin uso. Este corredor remata con un patio lateral cubierto y este lleva al traspatio en forma de L. La fachada está resuelta en un cuerpo con zócalo pintado y repujado, 3 vanos verticales (1 de acceso y 2 de ventana de tipo arrodillado), y un alero de caja sobre canes de madera. El sistema estructural es en muros de carga y cubierta a dos aguas con teja de barro y estructura en madera. La carpintería exterior es en madera.

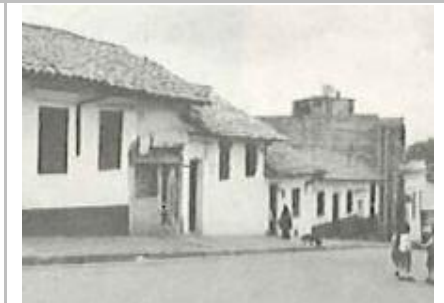
**10. FOTOGRAFÍA DEL CONTEXTO**
**11. FOTOGRAFÍA ANTIGUA**

Fuente: Recorridos fotograficos por el centro de Bogota, Noviembre 1981 - Febrero 1982. Colcultura
