**FICHA DE INVENTARIO Y VALORACIÓN DE BIENES CULTURALES INMUEBLES**

<b>1. DENOMINACIÓN</b>				
1.1. Nombre del Bien	CL 9 1 69	1.2. Otros nombres	N.A.	
1.3. Pertenece a valoración colectiva	No	1.4. Nombre	N.A.	
<b>2. CLASIFICACIÓN TIPOLÓGICA</b>

**14. DESCRIPCIÓN**  
 Inmueble de un piso, paramentado en un predio medianero con forma irregular, cuyas dimensiones son 12.02 m de frente y 44.55 m de fondo, logrando una proporción de 1 a 3.70 veces con frente sobre la calle 9. La ocupación del predio se realiza a partir de dos volúmenes: uno con dos patios laterales, y otro compacto adosado posteriormente; y un solar. Se ingresa a través de un acceso peatonal sobre el costado occidental y un acceso vehicular sobre el costado opuesto. Desde el acceso peatonal, entrega a un zaguán que comunica con el primer patio lateral y está rodeado por una alcoba, un garaje, un cuarto de pintura, una cocina y un baño. El zaguán remata con el segundo patio, este distribuye a dos espacios contiguos sin uso y el solar descubierto. La fachada está resuelta en un cuerpo con un zócalo en piedra, 5 vanos (2 de acceso, uno con portada, dos pilastras, un arco escarzano y cornisa en ladrillo y otro para acceso

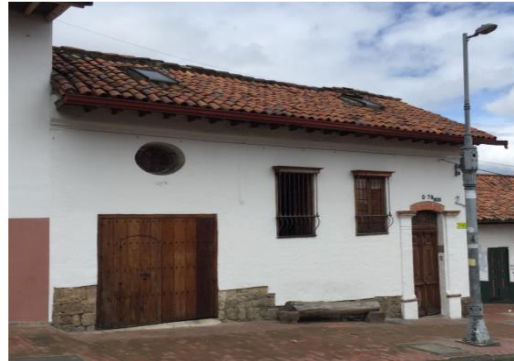
**Fachada Norte**

**Valor estético:** De acuerdo con lo descrito y su valoración histórica, el valor estético del inmueble se fundamenta en el alto grado de conservación de la tipología y en buen estado de mantenimiento, en el cual se destaca el uso de la madera en los pisos, las ventanas, las puertas y demás elementos como la estructura, pies derechos. Uno de sus elementos más particulares es el vano de ventana ovalada dispuesta sobre el acceso vehicular.
