**FICHA DE INVENTARIO Y VALORACIÓN DE BIENES CULTURALES INMUEBLES**

<b>1. DENOMINACIÓN</b>				
1.1. Nombre del Bien	KR 1 8 41	1.2. Otros nombres	N.A.	
1.3. Pertenece a valoración colectiva	No	1.4. Nombre	N.A.	
<b>2. CLASIFICACIÓN TIPOLÓGICA</b>

3.1. Departamento	Bogotá	3.2. Municipio	Bogotá D.C.	
3.3. Nomenclatura	KR 1 8 41	3.4. Nomenclatura antigua	N.A.	
3.5. Barrio	Egipto	3.6. Código Barrio	003105

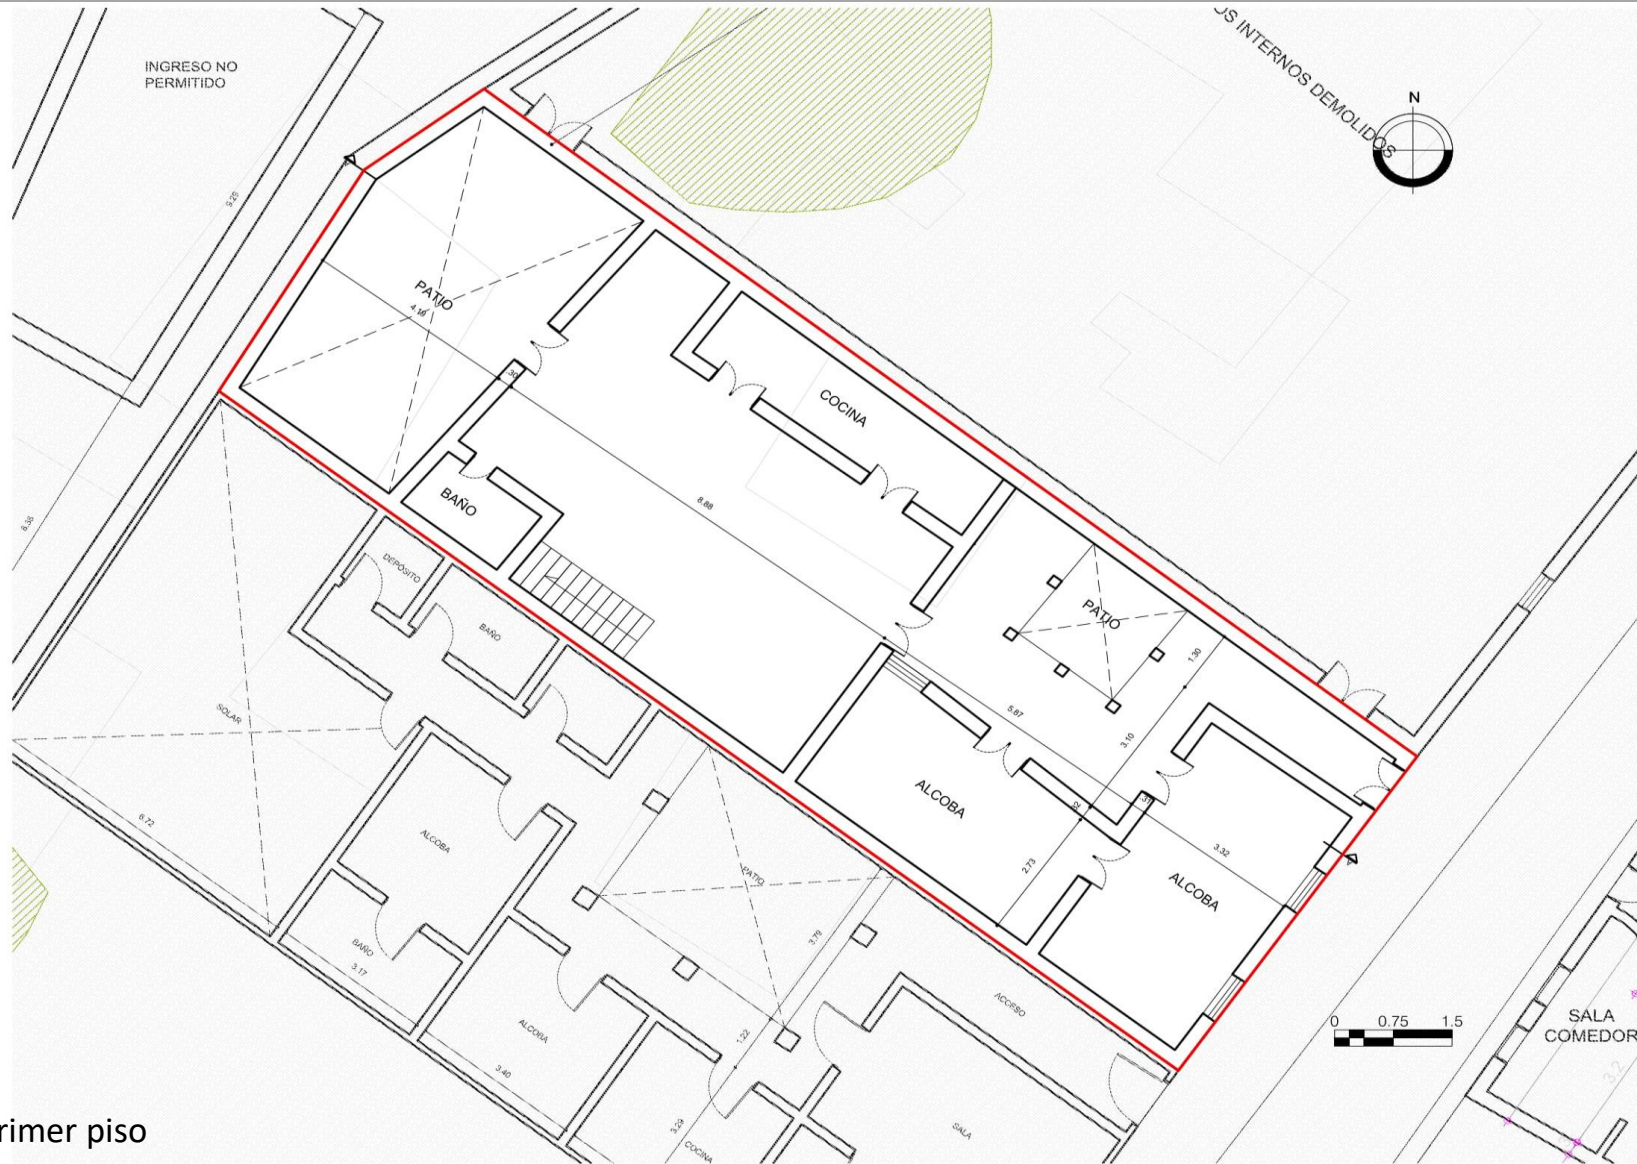
Planta primer piso

**14. DESCRIPCIÓN**  
 Inmueble de 1 piso y mezzanine, paramentado en un predio medianero, cuyas dimensiones son 8 m de frente sobre la carrera 1 y 23.25 m de fondo, dando una proporción de 1 a 2.90 veces aproximadamente. La ocupación del predio se realiza a partir de un volumen con un patio lateral y un solar. No se tuvo acceso al inmueble. Pero a partir de los planos encontrados en revisión documental, se sabe que se accede al inmueble desde la carrera primera a través de una puerta, la cual da a un zaguán, vinculando con el patio lateral y la galería perimetral, alrededor hay dos alcobas, una cocina una sala-comedor con baño y una escalera de un tramo que lleva al mezzanine. El predio remata con un solar descubierto. La fachada está resuelta en un cuerpo con zócalo, 3 vanos verticales (1 de acceso y 2 de ventana con postigos y reja de forja metálica), y un alero de caja sobre canes de madera a la vista. El sistema estructural responde a muros de carga y la cubierta es a dos aguas con teja de barro y estructura de madera.

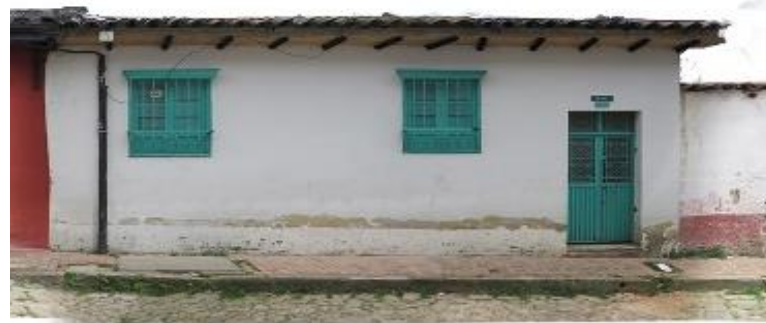
Fachada Oriental

**Valor estético:** De acuerdo con lo descrito y su valoración histórica, el inmueble se encuentra en buen estado de mantenimiento y de conservación. Destaca por su tipología de patio lateral, la cual ha sobrevivido desde su origen y la cual se ve complementada por un diseño de fachada que responde y complementa al perfil urbano, característico en este sector.
