FICHA DE INVENTARIO Y VALORACIÓN DE BIENES CULTURALES INMUEBLES
USO EXCLUSIVO DEL MINISTERIO DE CULTURA

1.1. Nombre del Bien	CL 11 26	1.2. Otros nombres	N.A.
1.3. Pertenece a valoración colectiva	No	1.4. Nombre	N.A.

3.1. Departamento	Bogotá	3.2. Municipio	Bogotá D.C.
3.3. Nomenclatura	CL 11 26	3.4. Nomenclatura antigua	N.A.
3.5. Barrio	Egipto	3.6. Código Barrio	003105
3.7. Dentro de sector urbano histórico	Si	3.8. Nombre sector urbano	Sector Urbano Antiguo
3.9. No. de manzana	006	3.10. No. de predio	004
3.11. CHIP	AAA0030KUCN	3.12. Localidad	Candelaria
3.13. Dentro de perímetro urbano	Si	3.14. UPZ	94
3.15. Nombre UPZ	Candelaria

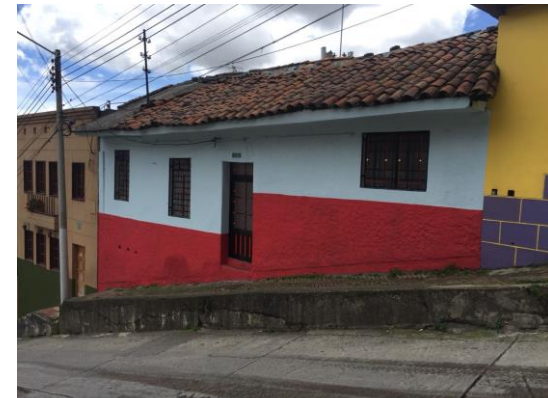
9. FOTOGRAFÍA DEL INMUEBLE

Inmueble de 1 piso y 1 sótano paramentado en un predio medianero con forma irregular, cuyas dimensiones son: frente de 12.3 m y fondo de 27.6 m, logrando una proporción de 1 a 2.2 veces aproximadamente, con frente sobre la Calle 11. La ocupación del predio se realiza a través de un volumen con patio lateral y patio posterior. Se accede a la edificación a través de un zaguán central que entrega a las galerías del patio principal, este continua en forma de circulación y lleva al patio posterior. En la crujía frontal se localiza, además del zaguán, una sala y un estudio, en la crujía latera, un comedor, cocina y baño, y en la posterior dos habitaciones y un deposito. La fachada, en pendiente por la topografía del terreno, consta de un zócalo de pintura, 1 vano central de acceso, 2 vanos de ventana laterales izquierdos de acento vertical, 1 vano lateral derecho de acento horizontal, y un remate superior de alero de caja. Los muros cuentan con revestimiento de pañete y pintura, la carpintería es metálica, y la cubierta es de teja de barro en las áreas conservadas y teja de asbesto cemento en las áreas intervenidas.

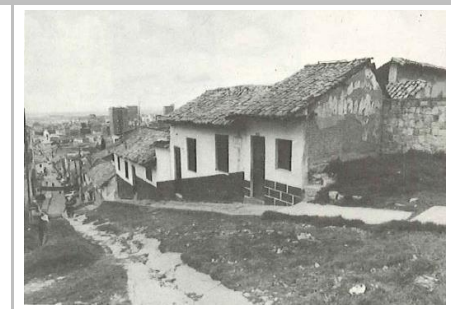
11. FOTOGRAFÍA ANTIGUA

Fuente: Recorridos fotográficos por el centro de Bogotá, Noviembre 1981 - Febrero 1982. Colcultura
