FICHA DE INVENTARIO Y VALORACIÓN DE BIENES CULTURALES INMUEBLES

1.1. Nombre del Bien	CL 11 1 32	1.2. Otros nombres	N.A.
1.3. Pertenece a valoración colectiva	No	1.4. Nombre	N.A.

3.1. Departamento	Bogotá	3.2. Municipio	Bogotá D.C.
3.3. Nomenclatura	CL 11 1 32	3.4. Nomenclatura antigua	N.A.
3.5. Barrio	Egipto	3.6. Código Barrio	003105
3.7. Dentro de sector urbano histórico	Si	3.8. Nombre sector urbano	Sector Urbano Antiguo
3.9. No. de manzana	006	3.10. No. de predio	021
3.11. CHIP	AAA0030KUXS	3.12. Localidad	Candelaria
3.13. Dentro de perímetro urbano	Si	3.14. UPZ	94
3.15. Nombre UPZ	Candelaria

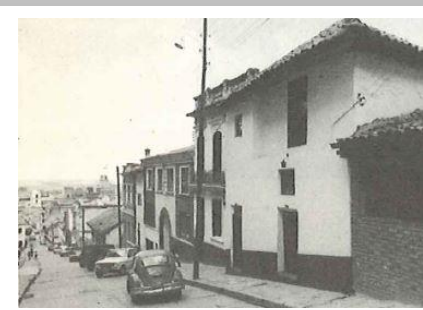
10. FOTOGRAFÍA DEL CONTEXTO **11. FOTOGRAFÍA ANTIGUA**

Fuente: Equipo Fotografía PEMP Patrimonio Inmueble Fuente: Recorridos fotográficos por el centro de Bogotá, Noviembre 1981 - Febrero 1982. Colcultura

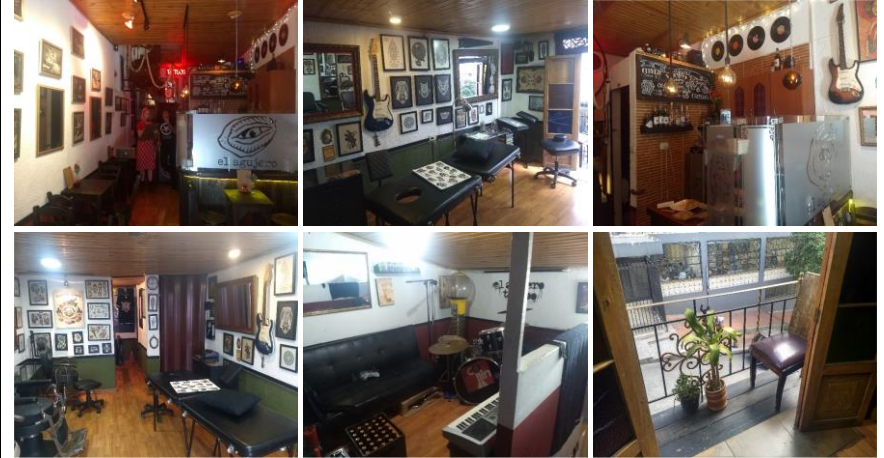
16. FOTOGRAFÍAS INTERIORES

14. DESCRIPCIÓN	
<p>Inmueble de 3 pisos paramentado en un predio medianero con forma irregular, cuyas dimensiones son: frente de 3.80 m y fondo de 6.74 m, logrando una proporción de 1 a 1.8 veces aproximadamente, con frente sobre la Calle 11. La ocupación del predio es total a través de un volumen. Se accede directamente al local comercial, el cual cuenta en su parte posterior con una escalera en caracol que conduce a los pisos superiores. El 1° y 2° piso son utilizados como locales comerciales, mientras el 3° piso es una vivienda. La fachada consta de alero de madera, zócalo pañetado y vanos con marco de realce. El primer piso consta de un vano de acceso, en el segundo se localiza un balcón, y por último en el tercero se ubica un vano central de ventana. Internamente los muros cuentan con revestimiento de pañete y pintura, y los pisos y cielo rasos son en madera.</p>

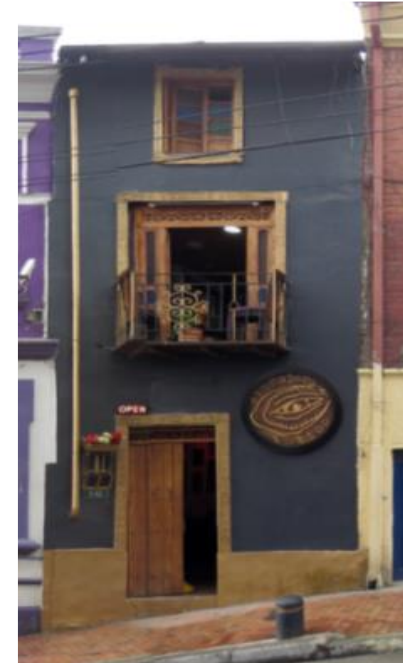
Fachada Sur

Valor estético: De acuerdo con lo descrito y su valoración histórica, el inmueble puede leerse de forma integral a pesar de sus modificaciones e intervenciones, las cuales son reversibles. A nivel urbano su altura es equivalente a la de los inmuebles colindantes y sus elementos de fachada, como zócalo y alero, son repetitivos en los demás inmuebles, da tal manera que ayuda a la formación de un perfil urbano homogéneo.
