FICHA DE INVENTARIO Y VALORACIÓN DE BIENES CULTURALES INMUEBLES

1. DENOMINACIÓN				
1.1. Nombre del Bien	CL 11 1 76	1.2. Otros nombres	N.A.	
1.3. Pertenece a valoración colectiva	No	1.4. Nombre	N.A.	
2. CLASIFICACIÓN TIPOLÓGICA

3. LOCALIZACIÓN				
3.1. Departamento	Bogotá	3.2. Municipio	Bogotá D.C.	
3.3. Nomenclatura	CL 11 1 76	3.4. Nomenclatura antigua	CL 11 No. 1-44	
3.5. Barrio	Egipto	3.6. Código Barrio	003105

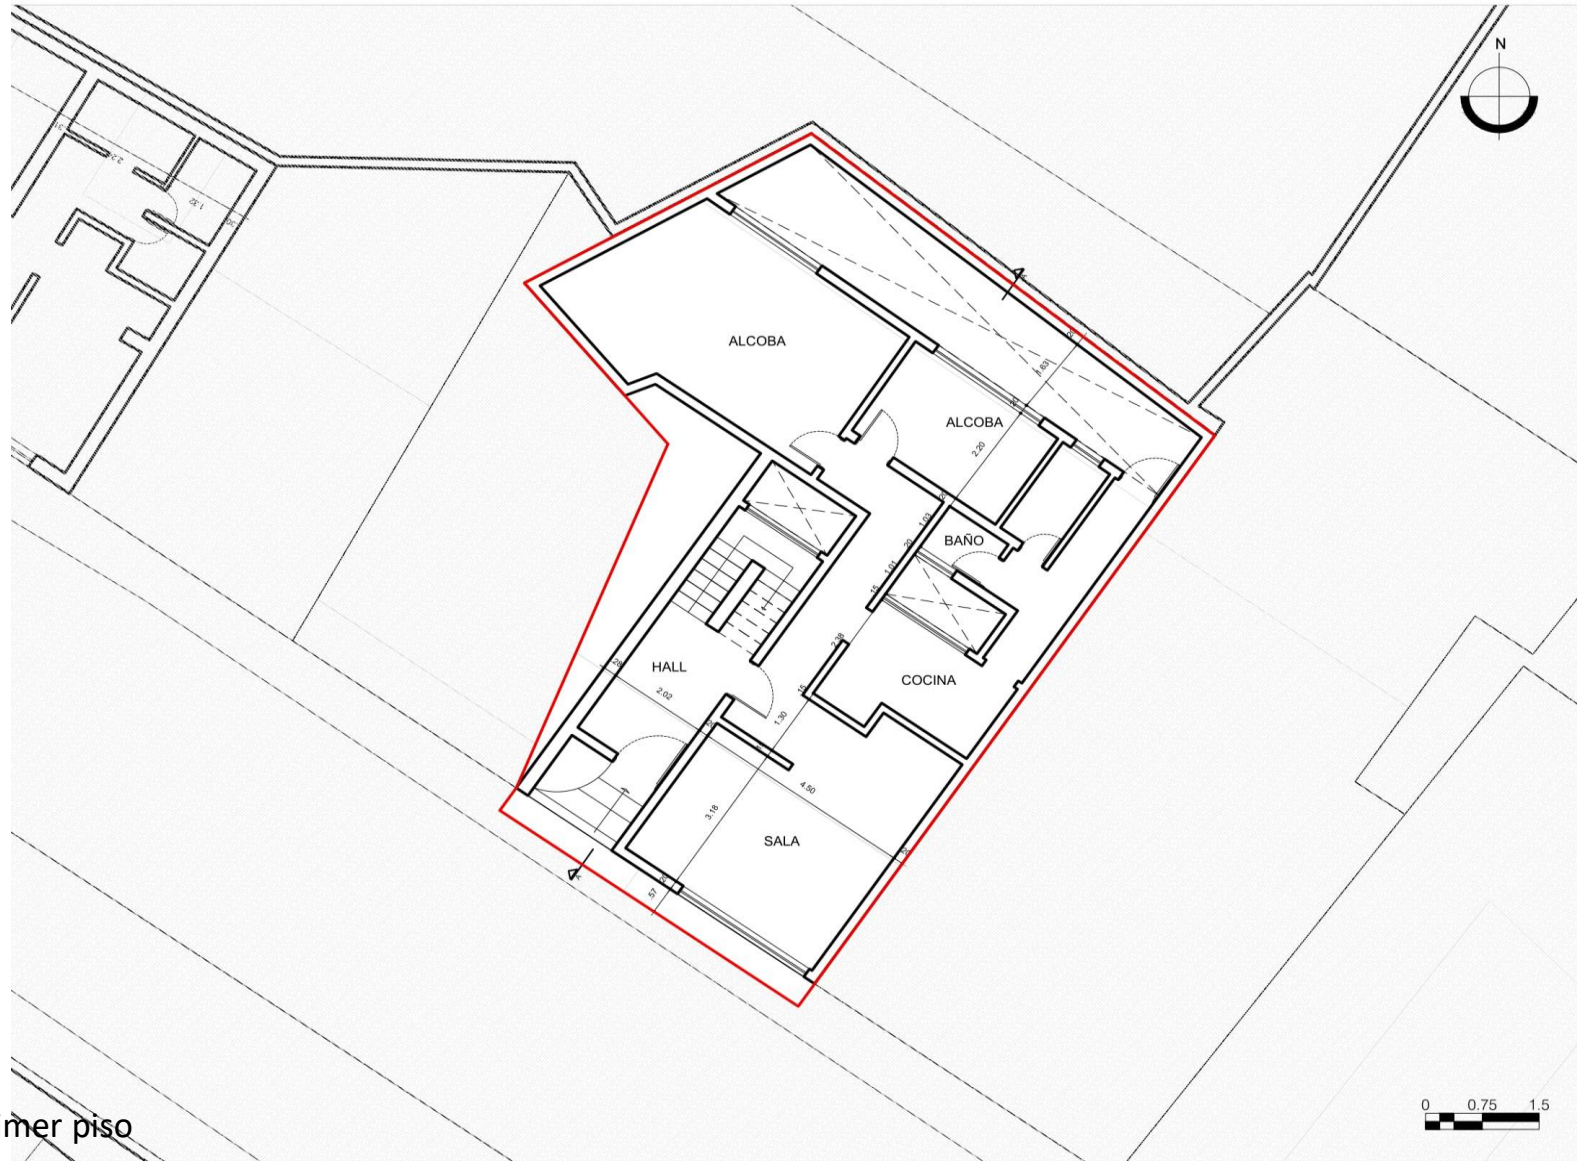
18. PLANIMETRÍA (PLANTA ARQUITECTÓNICA)

Inmueble de 4 pisos, paramentado en un predio medianero con forma irregular, cuyas dimensiones son: frente de 7.20 m y fondo de 13.90 m, logrando una proporción de 1 a 1.9 veces aproximadamente, con frente sobre la Calle 11. La ocupación del predio se realiza a través de un volumen con dos pequeños patios internos y un patio posterior. Se accede a la edificación a través de un hall lateral que entrega directamente a la escalera. Al lado oriente se localizan la sala, la cocina, un baño, y se encuentra el acceso al patio posterior. Dos habitaciones se ubican al fondo del inmueble. La fachada consta de 3 cuerpos: el primero corresponde al primer piso, continúa con el paramento de la manzana, en él se ubican 1 vano de acceso lateral y 1 vano de ventana de acento horizontal. El segundo cuerpo hace referencia al 2° y 3° piso, estos se encuentran en voladizo y consta cada uno de un balcón y un vano de ventana de acento horizontal. Finalmente el tercer cuerpo es el piso agregado, este se encuentra retrocedido del paramento y su fachada no es visible desde la calle. Los muros cuentan con revestimiento de pañete y pintura en la fachada, a excepción del primer piso que es enchapado en piedra, y la carpintería es metálica.
