### FICHA DE INVENTARIO Y VALORACIÓN DE BIENES CULTURALES INMUEBLES

INMUEBLE No MZ 006

1.1. Nombre del Bien	KR 2 11 8	1.2. Otros nombres	N.A.
1.3. Pertenece a valoración colectiva	No	1.4. Nombre	N.A.

3.1. Departamento	Bogotá	3.2. Municipio	Bogotá D.C.
3.3. Nomenclatura	KR 2 11 8	3.4. Nomenclatura antigua	N.A.
3.5. Barrio	Egipto	3.6. Código Barrio	003105
3.7. Dentro de sector urbano histórico	Si	3.8. Nombre sector urbano	Sector Urbano Antiguo
3.9. No. de manzana	006	3.10. No. de predio	033
3.11. CHIP	AAA0030KWLF	3.12. Localidad	Candelaria
3.13. Dentro de perímetro urbano	Si	3.14. UPZ	94
3.15. Nombre UPZ	Candelaria

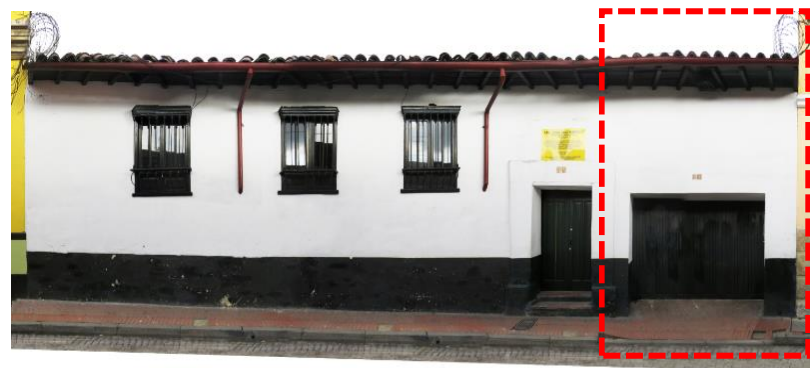
#### 9. FOTOGRAFÍA DEL INMUEBLE

**14. DESCRIPCIÓN**  
 Unidad arquitectónica con el predio 003105006034 y 003105006035, implantado en 3 predios, 2 medianeros y uno localizado en el interior de la manzana. Su volumen frontal es de 1 piso paramentado. Las dimensiones totales de la unidad son: frente de 16.60 m y fondo de 75.46 m, logrando una proporción de 1 a 4.54 veces aproximadamente, con frente sobre la Carrera 2. La ocupación de la unidad se realiza a través de un volumen compacto con patio lateral, un traspatio y solar (predio 035). Su uso actual es residencial. Desde la carrera 2, se accede a la edificación a través de 2 vanos: uno de acceso peatonal con marco tipo portada, y uno vehicular lateral. Consta de 1 garaje, 2 habitaciones, 1 área de lavandería, 1 área de servicios, 1 patio posterior y 1 solar. La fachada está resuelta en un cuerpo con zócalo de pintura, 5 vanos verticales (2 de acceso: uno peatonal con escaleras de ascenso y marco de realce tipo portada con pilastras y friso, y 3 de ventana con caja superior y reja tipo pecho de paloma), y alero de caja sobre canes de madera a la vista. El sistema estructural es de muros de carga y la cubierta es a dos aguas con teja de barro. La carpintería es de madera. La parte oriental del volumen frontal hace referencia al predio 003105006033, cuyas dimensiones son: frente de 4.50 m y fondo de 10.30 m, logrando una proporción de 1 a 2.3 veces aproximadamente.

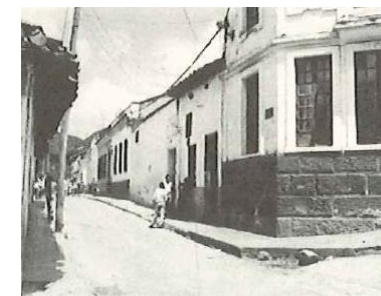
#### 11. FOTOGRAFÍA ANTIGUA

Fuente: Recuerdos fotograficos por el centro de Bogotá, Noviembre 1981 - Febrero 1982. Colcultura

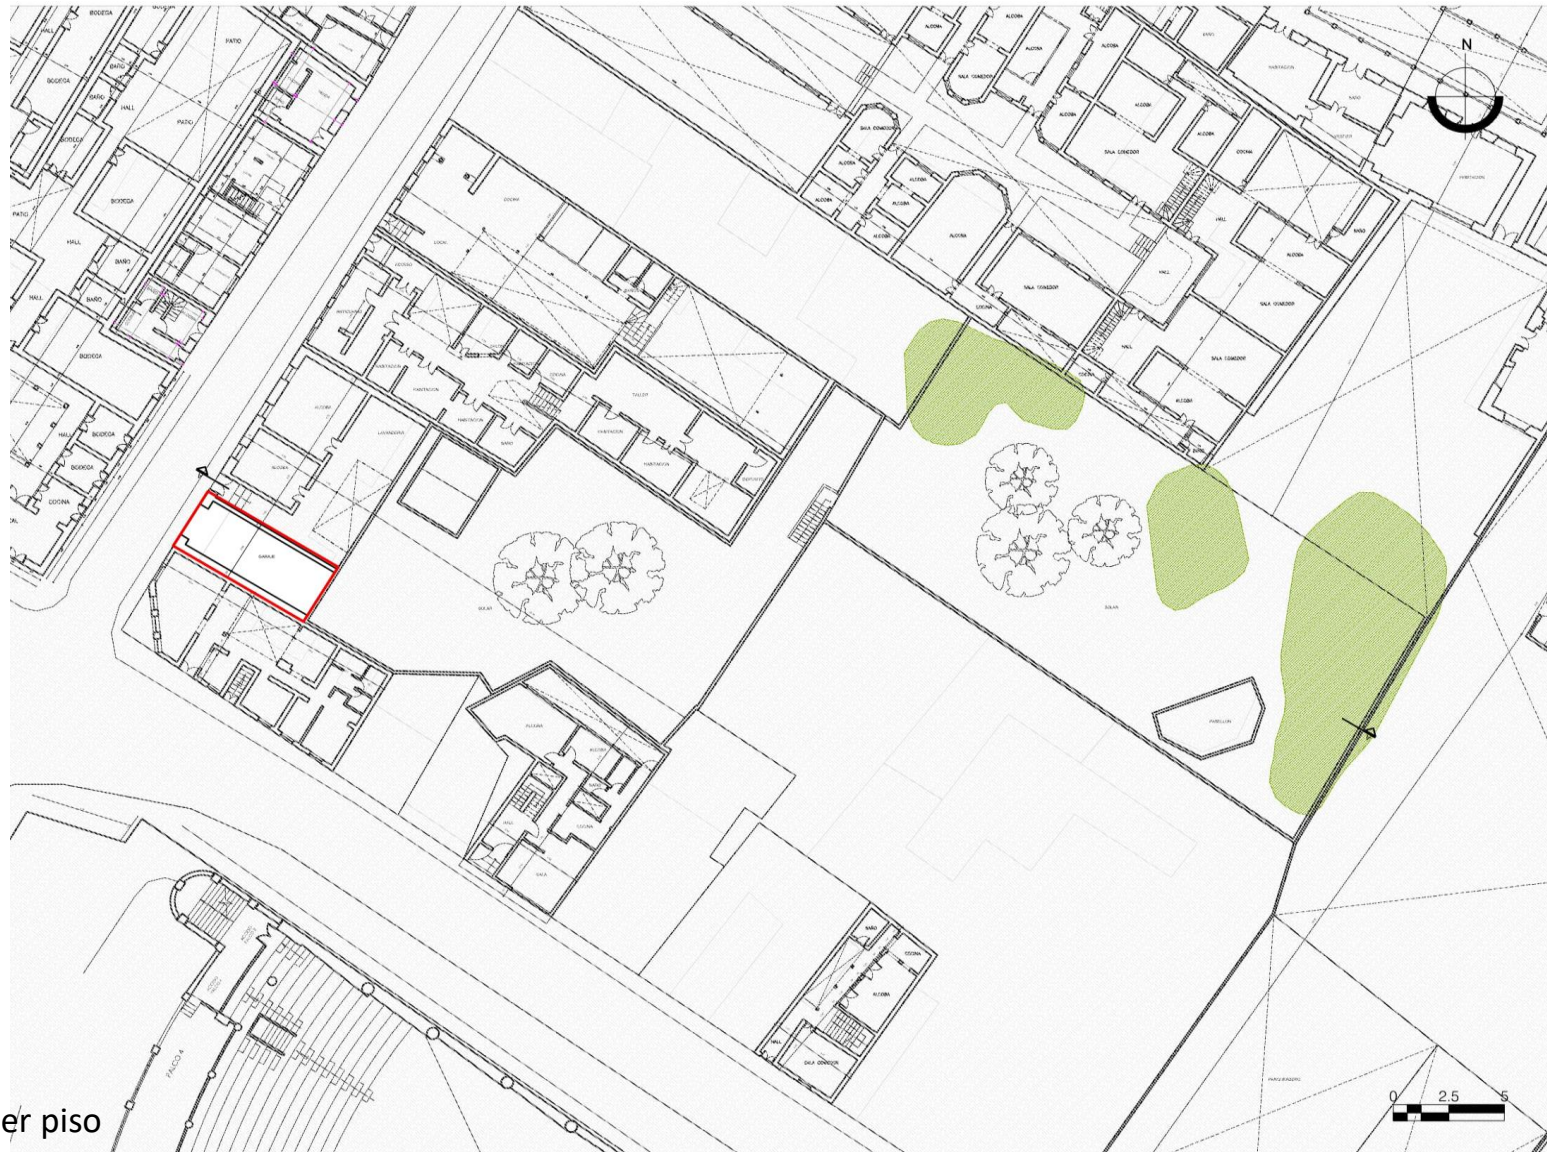
**18. PLANIMETRÍA (PLANTA ARQUITECTÓNICA)**

Planta primer piso

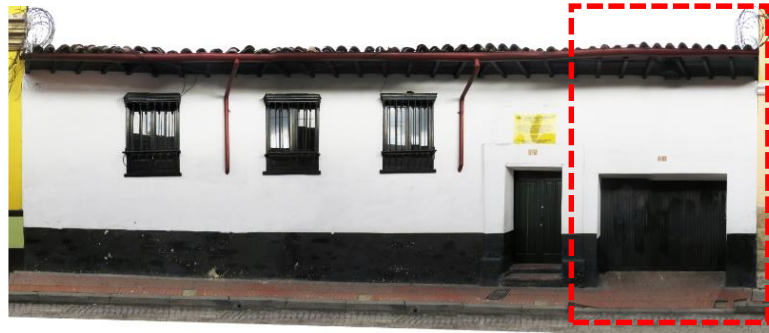
Valor histórico: El inmueble fue construido a principios del siglo XX, en el periodo republicano. Representa las características constructivas en cuanto a sus técnicas y materiales, y el repertorio de elementos ornamentales como cada uno de los que conforman su fachada. A pesar de las intervenciones en el paso del tiempo, aún se conserva en el costado frontal una parte del patio original. Es de fácil lectura en el lenguaje arquitectónico y persiste ante las dinámicas y transformaciones del sector, mantiene la limitación del paramento original y el perfil homogéneo de la manzana.

Valor estético: De acuerdo con lo descrito y su valoración histórica, el inmueble puede leerse de forma integral a pesar de sus modificaciones e intervenciones, es representativo del periodo republicano de principios del siglo XX y de la consolidación urbana de la época con remanentes del trazado tradicional. Su repertorio formal está caracterizado por elementos ornamentales de fachada como alero de cubierta, zócalo y teja de barro.
