FICHA DE INVENTARIO Y VALORACIÓN DE BIENES CULTURALES INMUEBLES

1.1. Nombre del Bien	CL 12 1 79	1.2. Otros nombres	N.A.
1.3. Pertenece a valoración colectiva	No	1.4. Nombre	N.A.

3.1. Departamento	Bogotá	3.2. Municipio	Bogotá D.C.
3.3. Nomenclatura	CL 12 1 79	3.4. Nomenclatura antigua	N.A.
3.5. Barrio	Egipto	3.6. Código Barrio	003105
3.7. Dentro de sector urbano histórico	Si	3.8. Nombre sector urbano	Sector Urbano Antiguo
3.9. No. de manzana	006	3.10. No. de predio	050
3.11. CHIP	Varios	3.12. Localidad	Candelaria
3.13. Dentro de perímetro urbano	Si	3.14. UPZ	94
3.15. Nombre UPZ	Candelaria

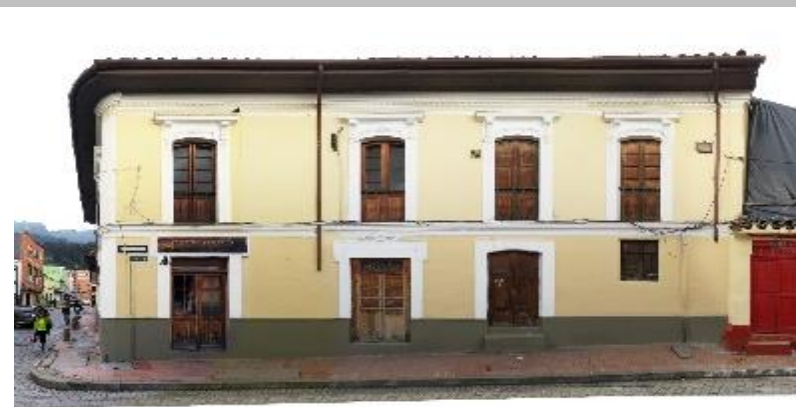
9. FOTOGRAFÍA DEL INMUEBLE

Inmueble de 2 pisos paramentado en un predio esquinero trapezoidal, sus dimensiones son: frente de 16.80 m y fondo de 16.40 m, logrando una proporción de 1 a 1.02 veces aproximadamente, con frentes sobre la carrera 2 y la calle 12. El emplazamiento es mediante un volumen con patio central. Se ingresa por 6 vanos, 4 de ellos dan a un local con dos baños y un deposito, contiguo al local se encuentra el patio central con una galería y escalinatas en descenso; y 2 los restantes dan a un espacio de garaje en el costado oriental con una escalera en espiral. El segundo nivel corresponde a varias unidades de vivienda. La fachada está resuelta en dos cuerpos con un zócalo de revoque y pintura, 15 vanos verticales (6 de acceso, 4 de ventana y 5 de puerta ventana con marco, moldura, cornisa superior y balcones tribuna), una cornisa dentada y un alero. El sistema estructural es de muros de carga de adobe y ladrillo, pañetados y pintados, y la cubierta es a dos aguas con teja de barro. La carpintería es de madera. El estado de conservación es aceptable, el inmueble conserva parte de su fachada y tipología original, a pesar de las modificaciones en acabados y adecuaciones a nuevos usos. Su estado de mantenimiento es bueno.

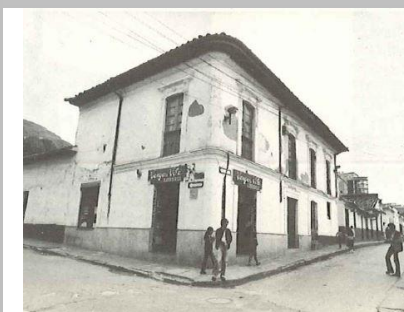
11. FOTOGRAFÍA ANTIGUA

Inmueble procedente del periodo Republicano, construido a comienzos del siglo XX. Posee varios propietarios. Destinado para uso residencial, actualmente tiene uso mixto con comercio. No se conocen datos de autor, diseñador y/o constructor. Según las fotografías aéreas de 1936 y 1953, el inmueble estaba conformado de un volumen de 2 niveles con planta en O. En la década de los años 80, la crujía oriental fue reducida a un nivel, probablemente por deterioro. Esta fachada aún conserva parte de la cornisa original, sin embargo, la proporción de los vanos es diferente. En 2006, la señora Carmen Sofia Medina presenta una propuesta ante el IDPC, para la adecuación y modificación de comercio y vivienda, diseñado por los arquitectos: Natalia Triana y Andrés Toro. Esta fue aprobada y ejecutada. No se conocen otras solicitudes de intervención o antecedentes de archivo.

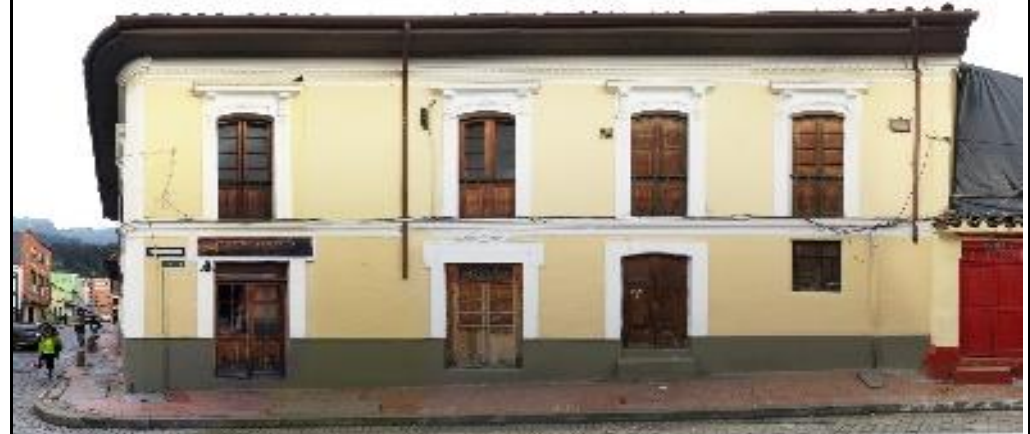
Fachada Occidente

Valor estético: Se identifican elementos del repertorio formal del período Republicano, representados por el uso de marcos, molduras, cornisas, zócalo de revoque y pintura, balcones a ras de muro, alero de caja. La carpintería de madera es uno de sus elementos más destacados, presenta detalles de calados con figuras vegetales y curvilíneas. El interior conserva gran parte de sus acabados y carpintería originales. La manzana presenta una homogeneidad en sus proporciones volumétricas, alberga inmuebles de los períodos Republicano, Transición y Moderno.
