**FICHA DE INVENTARIO Y VALORACIÓN DE BIENES CULTURALES INMUEBLES**

<b>1. DENOMINACIÓN</b>				
1.1. Nombre del Bien	CL 12 51	1.2. Otros nombres	N.A.	
1.3. Pertenece a valoración colectiva	No	1.4. Nombre	N.A.	
<b>2. CLASIFICACIÓN TIPOLÓGICA</b>

3.1. Departamento	Bogotá	3.2. Municipio	Bogotá D.C.	
3.3. Nomenclatura	CL 12 51	3.4. Nomenclatura antigua	N.A.	
3.5. Barrio	Egipto	3.6. Código Barrio	003105

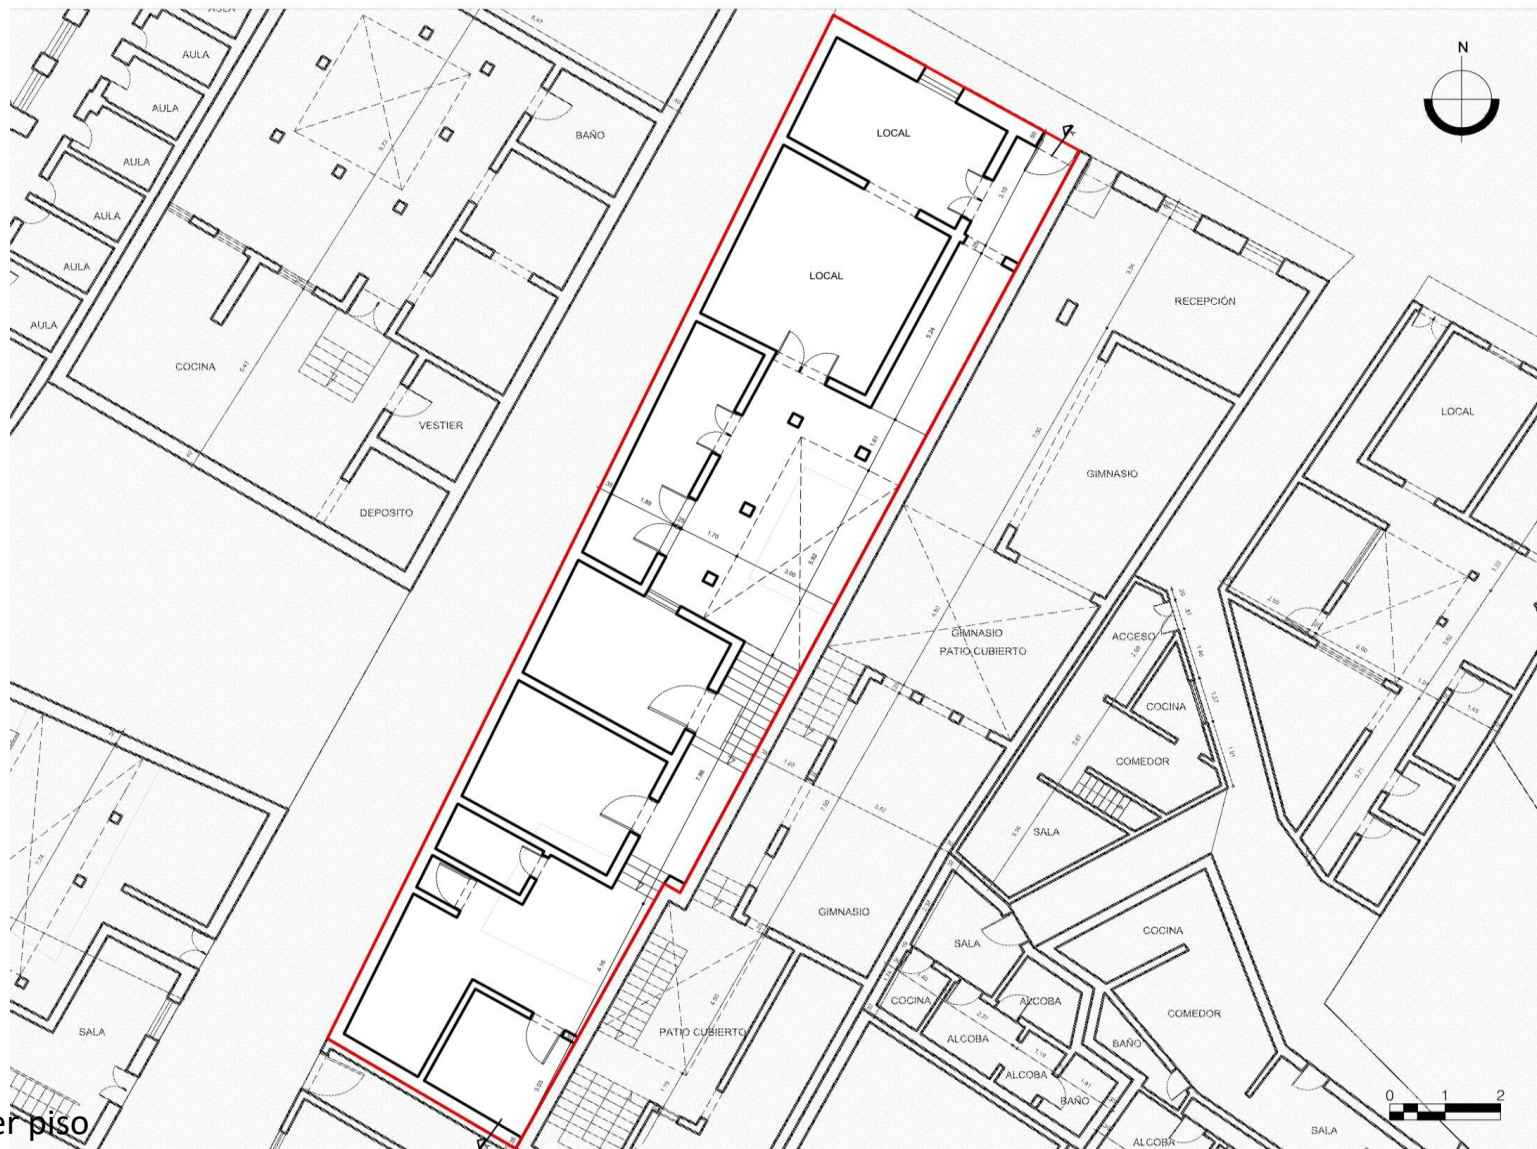
Planta primer piso

<b>14. DESCRIPCIÓN</b>
Inmueble de un piso paramentado en un predio esquinero con forma irregular, cuyas dimensiones son: frente de 7.7 m con un fondo de 32 m. La ocupación del predio se realiza mediante un volumen escalonado de un nivel con patio lateral en la parte frontal, seguido de un volumen de construcción posterior que ocupa el resto del área del predio. Se ingresa por el acceso lateral a través de un pasillo que comunica con el patio central y continúa mediante tramos de escalones al resto del inmueble; en un costado se disponen 2 locales seguidos de 7 dependencias. La fachada consta de un cuerpo con un vano de acceso y un vano de ventana, zócalo pintado y alero de cubierta en madera con canes a la vista. El sistema estructural es de muros de carga en adobe y ladrillo con acabado de pañete y pintura. Carpintería de madera y metal, con cubierta a 2 aguas en teja de barro y fibrocemento.

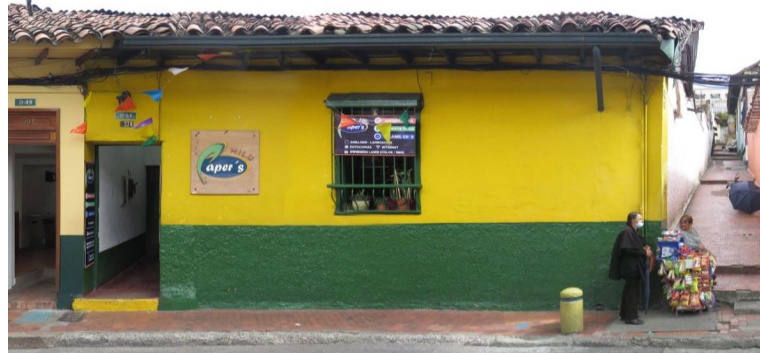
Fachada Norte

Valor estético: El inmueble conserva su volumen original con adiciones en la parte posterior, modificando la tipología; en él se identifican elementos del repertorio formal del período republicano, representados en sus carpinterías de madera, marcos, enrejado en forja, zócalo pintado, cornisa y alero de madera sobre canes. Es posible que el interior no conserve su estética original debido a las demoliciones y adaptaciones a nuevos usos, sin embargo la fachada mantiene una homogeneidad con el perfil urbano en cuanto a sus proporciones volumétricas.
