FICHA DE INVENTARIO Y VALORACIÓN DE BIENES CULTURALES INMUEBLES

1. DENOMINACIÓN				
1.1. Nombre del Bien	CL 12 49	1.2. Otros nombres	N.A.	
1.3. Pertenece a valoración colectiva	No	1.4. Nombre	N.A.	
2. CLASIFICACIÓN TIPOLÓGICA

3. LOCALIZACIÓN				
3.1. Departamento	Bogotá	3.2. Municipio	Bogotá D.C.	
3.3. Nomenclatura	CL 12 49	3.4. Nomenclatura antigua	N.A.	
3.5. Barrio	Egipto	3.6. Código Barrio	003105

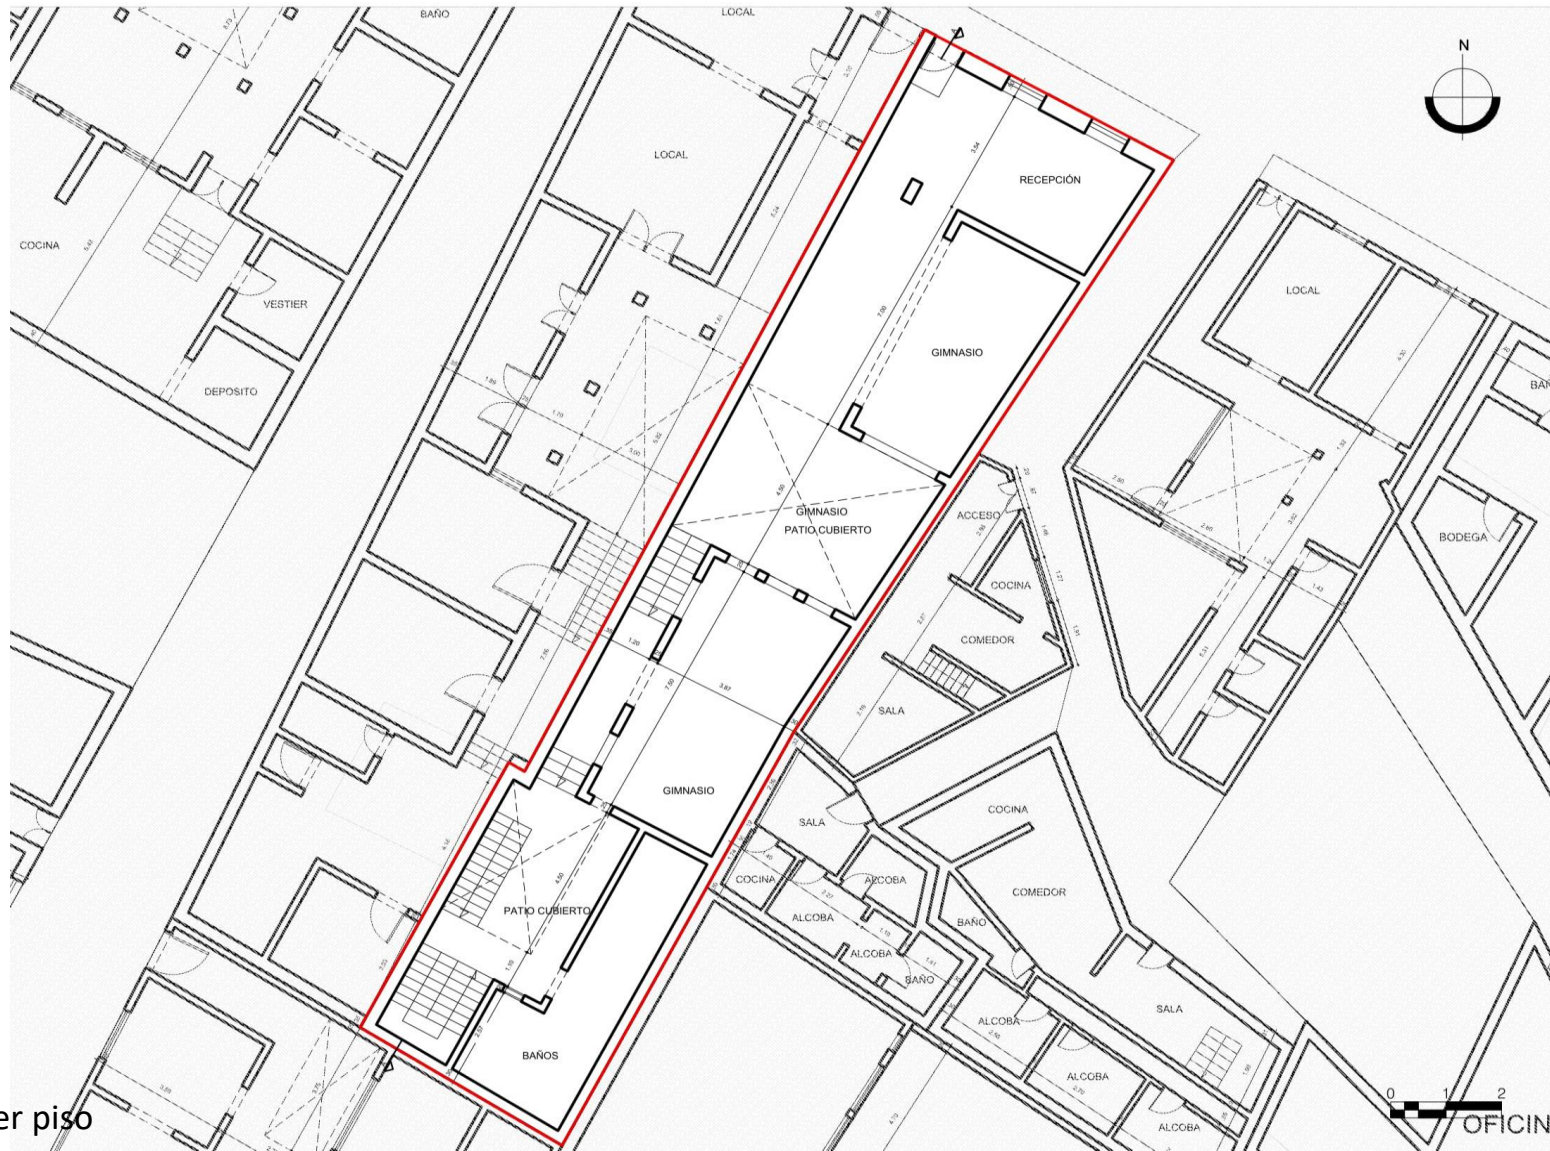
Planta primer piso

Inmueble de 2 pisos paramentado en un predio medianero con forma irregular, cuyas dimensiones son: frente de 7.7 m con un fondo de 32.3 m. La ocupación del predio se realiza mediante un volumen escalonado de un nivel en la parte frontal y de 2 niveles en la parte posterior; consta de un volumen frontal de patio lateral, seguido de un volumen compacto posterior que ocupa el resto del área del predio. Se ingresa a través de un pasillo lateral que conduce al patio; a un costado se dispone la recepción y 2 espacios de gimnasio, en medio de los cuales se ubica el patio cubierto donde funciona otra parte del gimnasio; a través de escalones se llega a un módulo de baños y al patio posterior, tras el cual hay escaleras al segundo nivel de servicios. La fachada consta de un cuerpo con un vano de acceso y 2 vanos de ventana; cuenta con zócalo pintado y alero de madera con canes a la vista. Su sistema estructural es de muros de adobe y de carga en ladrillo con acabado de pañete y pintura, y cubierta a 2 aguas en teja de barro y fibrocemento. Las carpinterías son de madera y metal.

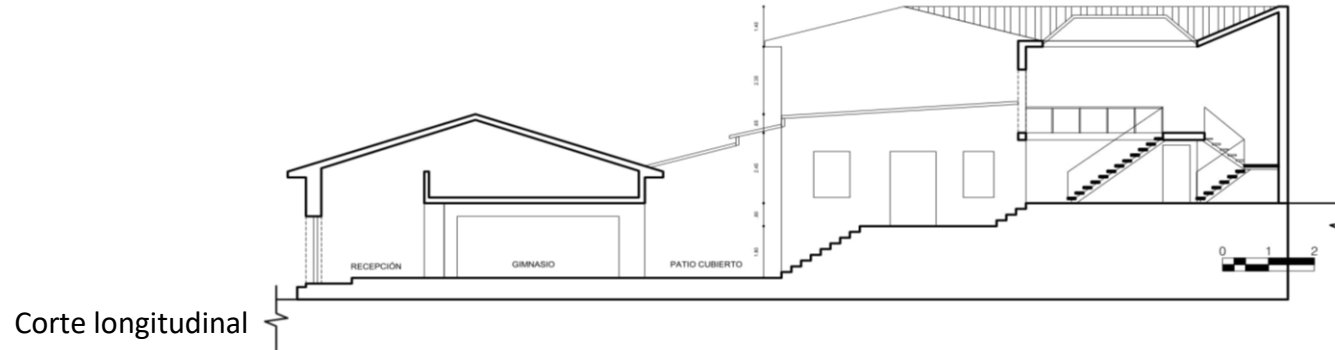
Fachada Norte

Valor estético: El inmueble conserva su volumen original con adiciones en la parte posterior, modificando la tipología; en él se identifican elementos del repertorio formal del período republicano, representados en sus carpinterías de madera, marcos, enrejado en forja, zócalo pintado, cornisa y alero de madera sobre canes. Es posible que el interior no conserve su estética original debido a las demoliciones y adaptaciones a nuevos usos, sin embargo la fachada mantiene una homogeneidad con el perfil urbano en cuanto a sus proporciones volumétricas.
