FICHA DE INVENTARIO Y VALORACIÓN DE BIENES CULTURALES INMUEBLES
USO EXCLUSIVO DEL MINISTERIO DE CULTURA

INMUEBLE No MZ 006

1.1. Nombre del Bien	CL 12 25	1.2. Otros nombres	N.A.
1.3. Pertenece a valoración colectiva	No	1.4. Nombre	N.A.

3.1. Departamento	Bogotá	3.2. Municipio	Bogotá D.C.
3.3. Nomenclatura	CL 12 25	3.4. Nomenclatura antigua	N.A.
3.5. Barrio	Egipto	3.6. Código Barrio	003105
3.7. Dentro de sector urbano histórico	Si	3.8. Nombre sector urbano	Sector Urbano Antiguo
3.9. No. de manzana	006	3.10. No. de predio	078
3.11. CHIP	AAA0030KYRJ	3.12. Localidad	Candelaria
3.13. Dentro de perímetro urbano	Si	3.14. UPZ	94
3.15. Nombre UPZ	Candelaria

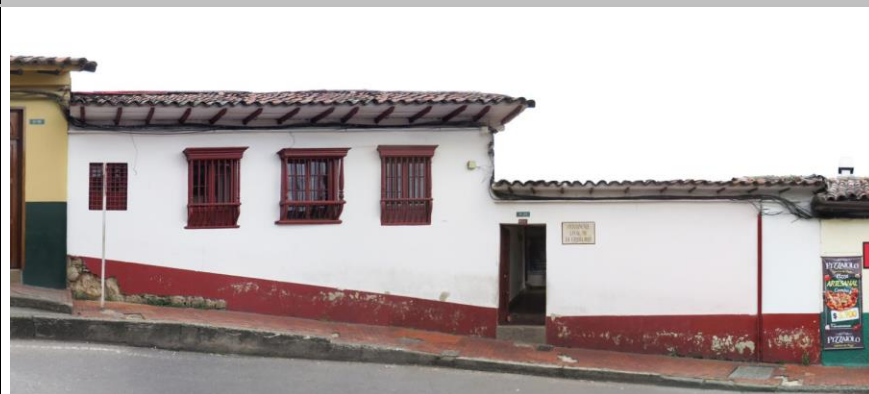
9. FOTOGRAFÍA DEL INMUEBLE

14. DESCRIPCIÓN	
<p>Inmueble de un piso paramentado en un predio medianero con forma irregular, cuyas dimensiones son: frente de 16.4 m y fondo de 16.2 m, logrando una proporción de 1 a 1 aproximadamente, con frente sobre la Calle 12. La ocupación del predio se realiza a través de un volumen con 2 patios posteriores que se escalonan debido a la pendiente del terreno. Según planos de revisión documental, se accede a través de un pasillo a una circulación transversal, la cual distribuye hacia el costado occidental a 4 dependencias y un patio; hacia el costado oriental lleva a 6 dependencias dispuestas alrededor del otro patio. La fachada consta de un cuerpo con altura diferencial debido a la pendiente del terreno, con zócalo pintado, 3 vanos rectangulares de ventana con carpintería de madera tipo pecho de paloma y un vano de acceso al occidente. Está resuelta en el plano de paramento y remata con un alero de madera sobre canes. El sistema estructural es de muros de carga de adobe y ladrillo con acabado de pañete y pintura, y cubierta a 2 aguas en teja de barro, fibrocemento y teja translúcida. Las carpinterías son de madera.</p>

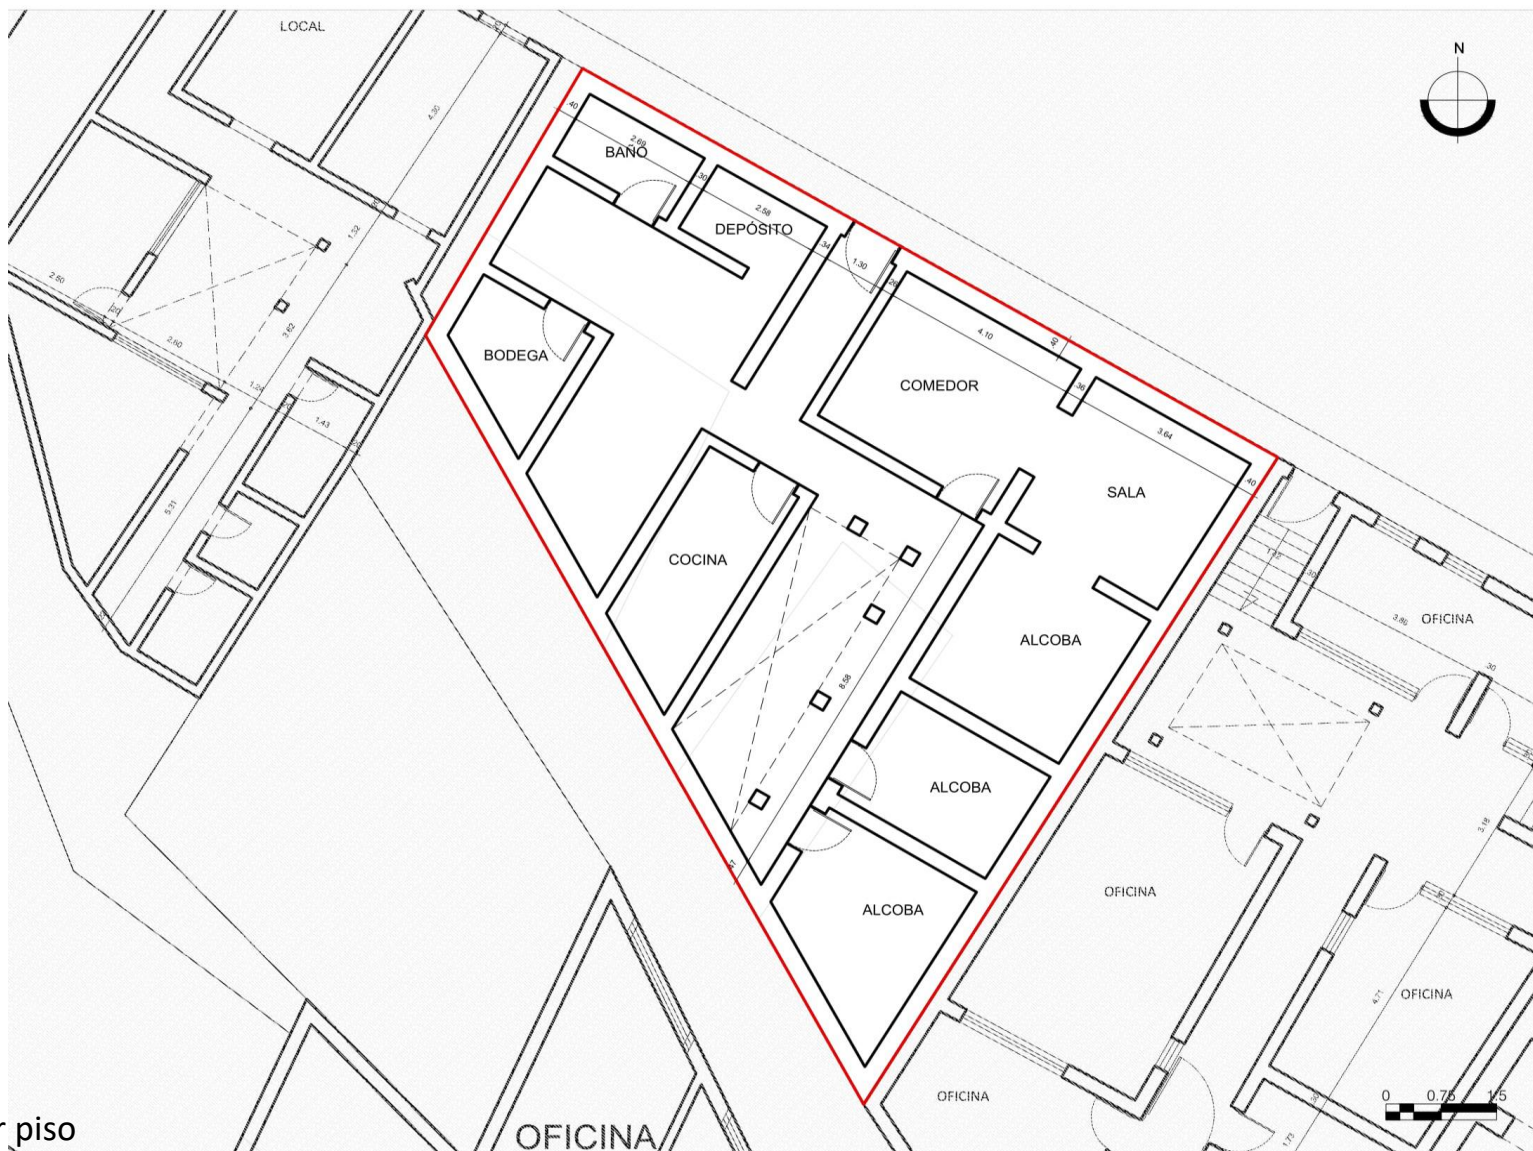
18. PLANIMETRÍA (PLANTA ARQUITECTÓNICA)

Planta primer piso
