FICHA DE INVENTARIO Y VALORACIÓN DE BIENES CULTURALES INMUEBLES

1.1. Nombre del Bien	CL 10 1 87	1.2. Otros nombres	N.A.
1.3. Pertenece a valoración colectiva	No	1.4. Nombre	N.A.

3.1. Departamento	Bogotá	3.2. Municipio	Bogotá D.C.
3.3. Nomenclatura	CL 10 1 87	3.4. Nomenclatura antigua	N.A.
3.5. Barrio	Egipto	3.6. Código Barrio	003105
3.7. Dentro de sector urbano histórico	Si	3.8. Nombre sector urbano	Sector Urbano Antiguo
3.9. No. de manzana	008	3.10. No. de predio	021
3.11. CHIP	AAA0030LAJH	3.12. Localidad	Candelaria
3.13. Dentro de perímetro urbano	Si	3.14. UPZ	94
3.15. Nombre UPZ	Candelaria

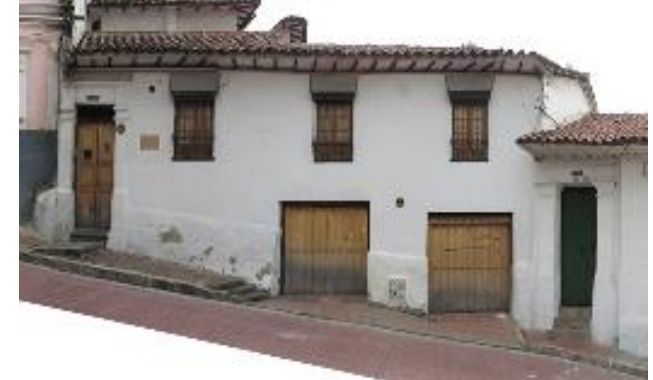
9. FOTOGRAFÍA DEL INMUEBLE

Inmueble de 3 pisos, y altillo en su crujía lateral, paramentado en un predio medianero con forma irregular, cuyas dimensiones son: frente de 11,5 m y fondo de 22,09 m, logrando una proporción de 1 a 1,9 veces aproximadamente, con frente sobre la Calle 10. La ocupación del predio se realiza a través de un volumen con un patio lateral y un patio posterior. Según planos de revisión documental, se ingresa directamente a un gran espacio que comprende toda la crujía frontal, en el que funciona la sala y el comedor; su crujía lateral cuenta con 2 espacios, en el posterior se localiza una escalera en U que conduce a los pisos superiores, detrás de este se ubica una obra nueva que ocupa parte del antiguo patio posterior. Su fachada consta de un cuerpo paramentado con 6 vanos rectangulares, zócalo pañetado y remate en alero de madera con canes a la vista. Cuenta con un vano lateral de acceso principal con portada, 3 vanos de ventana de caja en madera tipo pecho de paloma, y debajo de estos, 2 de acceso vehicular. Su sistema estructural es de muros de carga con revestimiento de pañete y pintura, y cubierta a 2 aguas en teja de barro. La carpintería de su fachada es en madera.

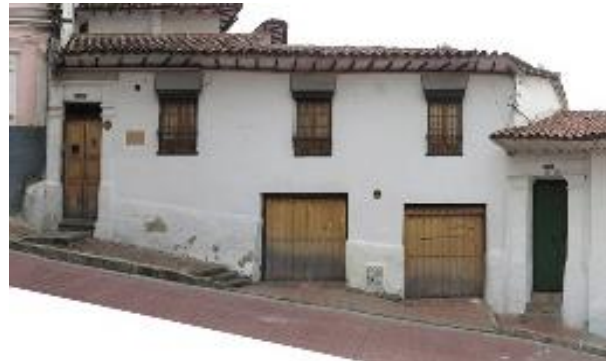
Fachada Norte
Fuente: Equipo Fotografía PEMP Patrimonio Inmueble

Valor estético: El inmueble ofrece una lectura integral de su tipología original y lenguaje arquitectónico a pesar de sus modificaciones. Dentro del conjunto urbano, ayuda a la conformación de una imagen histórica homogénea, ya que la altura de su crujía frontal se iguala a la de las edificaciones colindantes y la composición de su fachada guarda elementos semejantes con las casas vecinas, como son su alero con canes a la vista, vanos rectangulares y portada en el vano de acceso.
