FICHA DE INVENTARIO Y VALORACIÓN DE BIENES CULTURALES INMUEBLES
USO EXCLUSIVO DEL MINISTERIO DE CULTURA

1.1. Nombre del Bien	Casa Escondida	1.2. Otros nombres	N.A.
1.3. Pertenece a valoración colectiva	No	1.4. Nombre	N.A.

3.1. Departamento	Bogotá	3.2. Municipio	Bogotá D.C.
3.3. Nomenclatura	CL 10 1 77	3.4. Nomenclatura antigua	N.A.
3.5. Barrio	Egipto	3.6. Código Barrio	003105
3.7. Dentro de sector urbano histórico	Si	3.8. Nombre sector urbano	Sector Urbano Antiguo
3.9. No. de manzana	008	3.10. No. de predio	023
3.11. CHIP	AAA0030LALW	3.12. Localidad	Candelaria
3.13. Dentro de perímetro urbano	Si	3.14. UPZ	94
3.15. Nombre UPZ	Candelaria

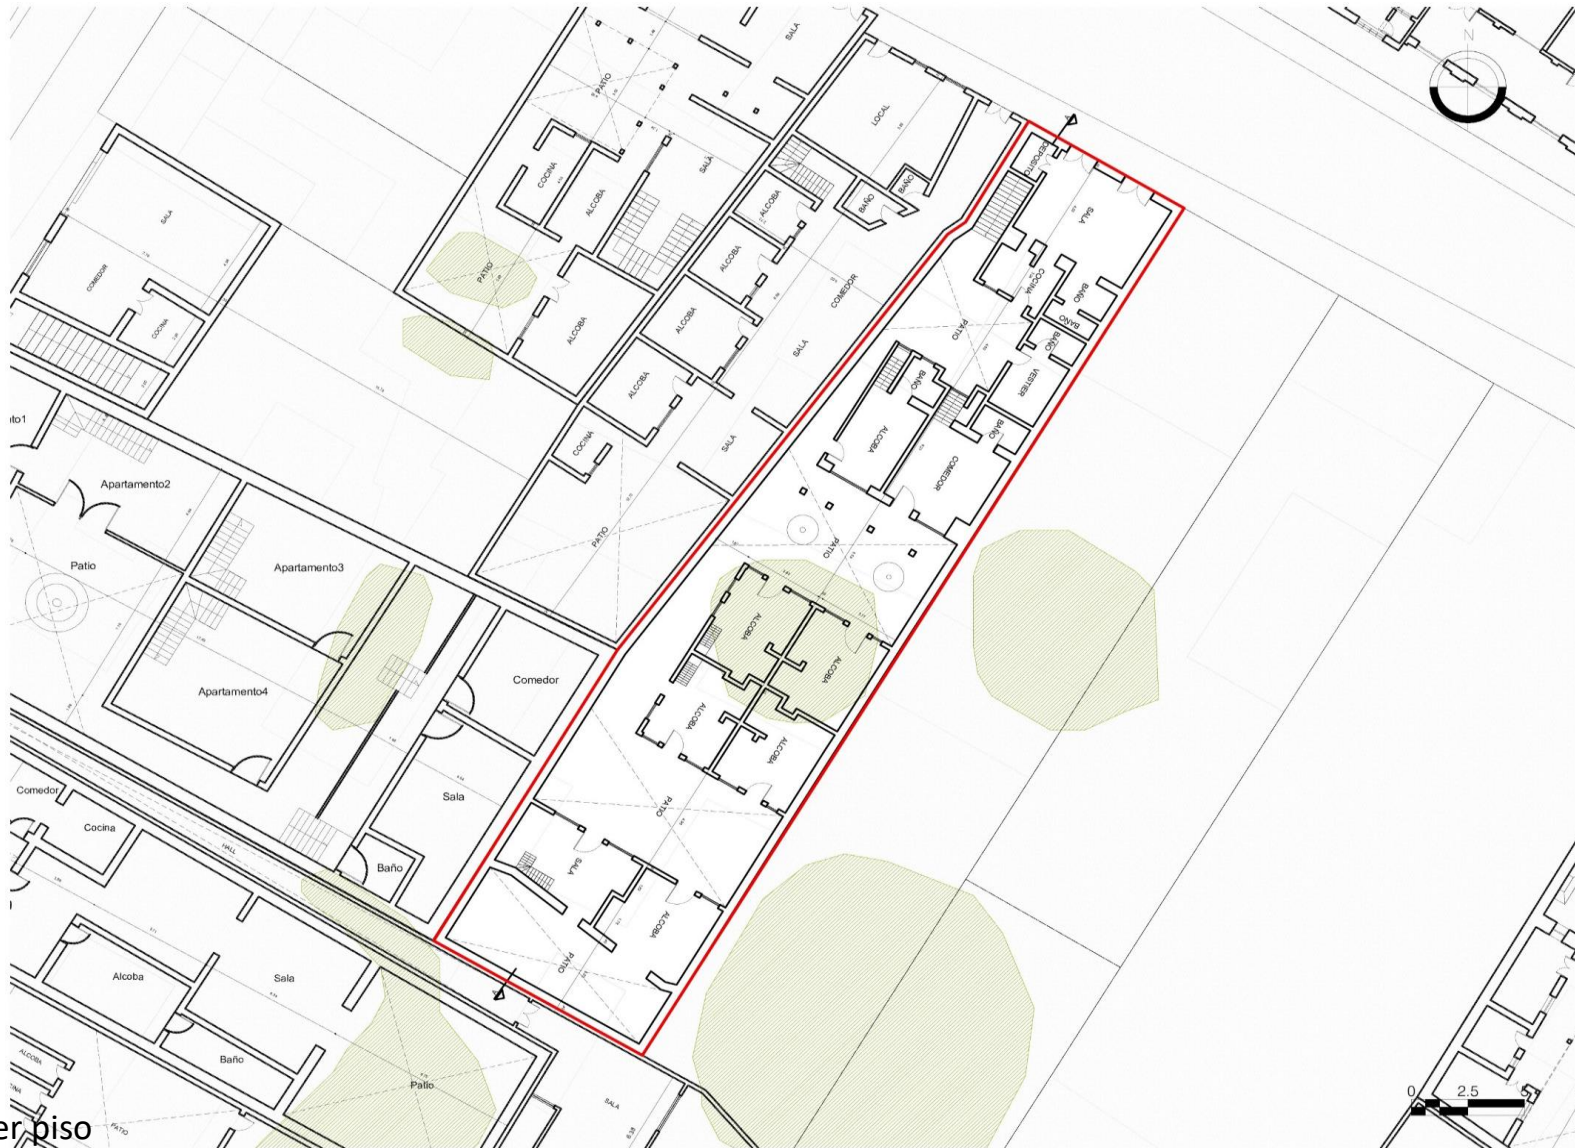
18. PLANIMETRÍA (PLANTA ARQUITECTÓNICA)

Planta primer piso
FUENTE:

14. DESCRIPCIÓN
 Inmueble de 2 pisos paramentado en un predio medianero con forma irregular, cuyas dimensiones son: frente de 8 m y fondo de 46,6 m, logrando una proporción de 1 a 5,8 veces aproximadamente, con frente sobre la Calle 10. La ocupación del predio se realiza a través de 3 volúmenes separados por patios, uno frontal con patio lateral y los otros dos compactos. Según planos de revisión documental, el inmueble cuenta con un acceso lateral que conduce directamente al primer patio; hoy, según registro fotográfico externo, existe un segundo acceso que indica la posibilidad de la construcción de un espacio independiente en su crujía frontal. Los 2 patios posteriores se comunican a través de una circulación central que va hasta el último volumen. Su fachada consta de 2 pisos con 5 vanos verticales, zócalo revocado con acabado rústico y alero de madera con canes a la vista. Está resuelta en el plano de paramento y tiene un diseño simétrico. Su primer piso está formado por 3 vanos rectangulares, 2 laterales de acceso y uno central de ventana; los accesos cuentan con un marco de pañete y su carpintería es metálica. El segundo piso cuenta con 2 vanos con balcones soportados por canes de madera, la carpintería de las puertas y su balaustrada, a diferencia del primer cuerpo, se conserva en madera. Su sistema estructural es de muros de carga con revestimiento de pañete y pintura, y su cubierta es a 2 aguas en teja de barro.

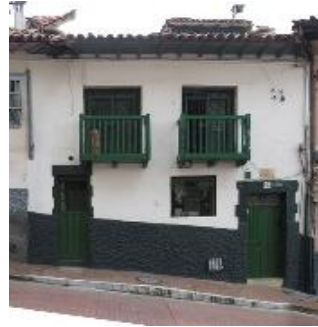
Fachada Occidental
