FICHA DE INVENTARIO Y VALORACIÓN DE BIENES CULTURALES INMUEBLES

1.1. Nombre del Bien	CL 10 1 1	1.2. Otros nombres	N.A.
1.3. Pertenece a valoración colectiva	No	1.4. Nombre	N.A.

3.1. Departamento	Bogotá	3.2. Municipio	Bogotá D.C.
3.3. Nomenclatura	CL 10 1 1	3.4. Nomenclatura antigua	N.A.
3.5. Barrio	Egipto	3.6. Código Barrio	003105
3.7. Dentro de sector urbano histórico	Si	3.8. Nombre sector urbano	Sector Urbano Antiguo
3.9. No. de manzana	008	3.10. No. de predio	030
3.11. CHIP	AAA0030LARU	3.12. Localidad	Candelaria
3.13. Dentro de perímetro urbano	Si	3.14. UPZ	94
3.15. Nombre UPZ	Candelaria

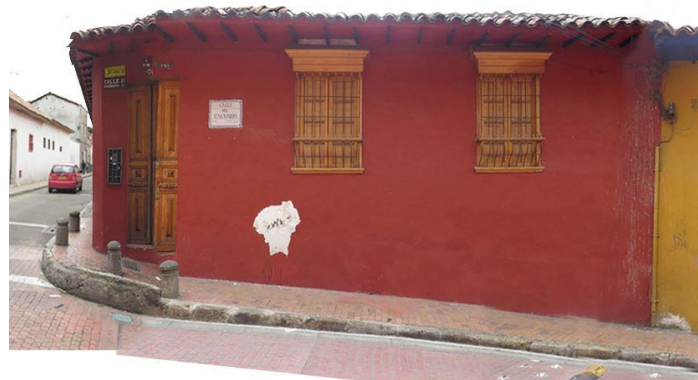
9. FOTOGRAFÍA DEL INMUEBLE

Inmueble de 1 piso y altílo, paramentado en un predio medianero con forma irregular, cuyas dimensiones son: frente de 9,6 m y fondo de 10,2 m, logrando una proporción de 1 a 1,1 veces aproximadamente, con frentes sobre la Calle 10 y la Carrera 1. La ocupación del predio se realiza a través de 2 volúmenes separados por un patio, el volumen frontal es una crujía compacta mientras el segundo es un volumen con patio lateral posterior. Se accede a través de un zaguán lateral que comunica con el primer patio; el acceso al segundo volumen es una circulación central que continua hasta el patio posterior; el primer volumen cuenta con solo un espacio además del zaguán, mientras en el segundo se distribuyen 9 espacios, uno de los cuales cuenta con una escalera recta de comunicación al altílo. Tanto su fachada sobre la Carrera 1, como sobre la Calle 10, son de 1 cuerpo con alero de cubierta en madera con canes a la vista. La primera es un muro liso sin ningún vano, mientras la segunda es la fachada principal del inmueble; esta cuenta con 3 vanos rectangulares, uno de acceso al oriente y 2 de ventanas al occidente, todos con carpintería de madera y las ventanas, con reja tipo pecho de paloma. Su sistema estructural es de muros de carga con revestimiento de pañete y pintura, y su cubierta es a 2 aguas con estructura en madera y acabado en teja de barro. El primer patio actualmente cuenta con una cubierta traslúcida.

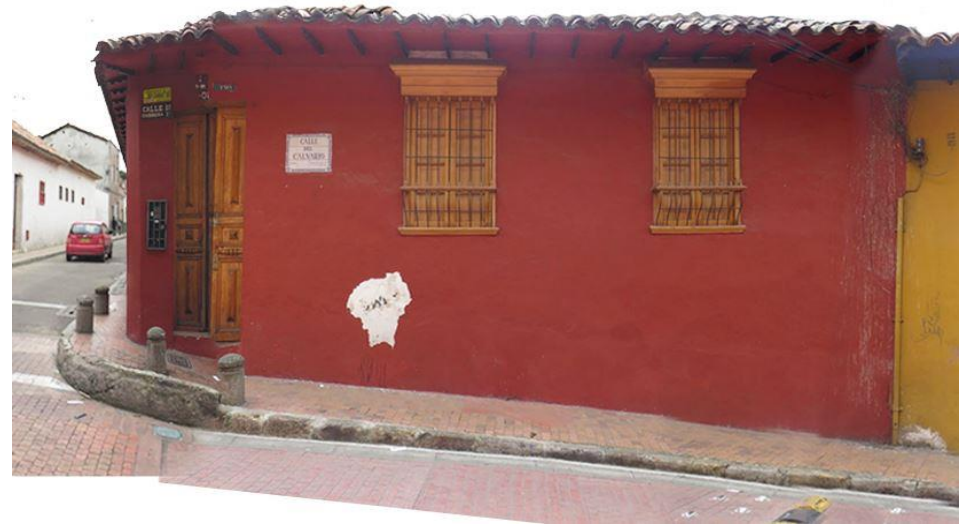
Fachada Norte

Valor estético: El inmueble permite una lectura integral de su tipología original y lenguaje arquitectónico, debido a que no evidencia modificaciones relevantes. Dentro del conjunto urbano ayuda a la conformación de una imagen homogénea, ya que su altura se iguala a la de las edificaciones colindantes y la composición de su fachada guarda elementos semejantes con las casas vecinas, como son sus vanos rectangulares, ventanas con reja de pecho de paloma y alero de madera con canes a la vista.
