FICHA DE INVENTARIO Y VALORACIÓN DE BIENES CULTURALES INMUEBLES

1.1. Nombre del Bien	KR 4 A ESTE 11 2	1.2. Otros nombres	N.A.
1.3. Pertenece a valoración colectiva	No	1.4. Nombre	N.A.

Código Nacional		INMUEBLE No	MZ	010
		Hoja 1	PR	018

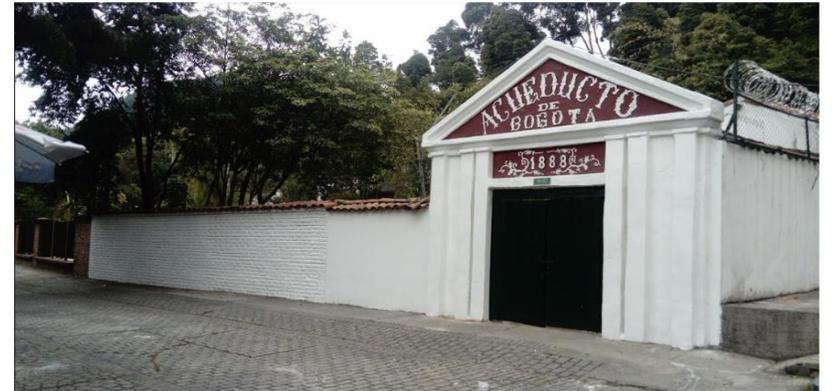
9. FOTOGRAFÍA DEL INMUEBLE

14. DESCRIPCIÓN
 Unidad arquitectónica con 2 edificaciones, cada una de un piso, paramentado en un predio con forma irregular, cuyas dimensiones son: frente de 87.9 m y fondo de 37.2 m, logrando una proporción de 1 a 2.3 veces aproximadamente, con frentes sobre la carrera 4 A este y la calle 11. La ocupación del predio se realiza a través de dos edificaciones aisladas de única crujía con zona verde en contorno, espacio público y la tapa de tanques excavados. Desde la carrera 4 A, se accede a la edificación, a través de una portada de acceso que entrega a una edificación lateral de única crujía con acceso lateral y galería perimetral, se compone de una planta rectangular usada como bodega. La otra edificación, con planta en L y alrededor de una circulación, consta de un baño, 3 habitaciones y 1 bodega. La fachada del primer volumen se compone de una galería abierta con pies derechos soportando el alero y de dos vanos de acceso. La fachada de la otra volumetría se compone de 4 vanos de acceso y 3 vanos de ventanas. El sistema estructural del conjunto es de muros de carga y cubierta inclinada a dos aguas. Los materiales de los muros son en adobe y ladrillo, pañetado y pintado, la carpintería interior es de madera y en el exterior es metálica y los pisos son de baldosa de cemento.
