**FICHA DE INVENTARIO Y VALORACIÓN DE BIENES CULTURALES INMUEBLES**
**USO EXCLUSIVO DEL MINISTERIO DE CULTURA**

1.1. Nombre del Bien	CL 10 B 3 22 ESTE	1.2. Otros nombres	N.A.
1.3. Pertenece a valoración colectiva	No	1.4. Nombre	N.A.

3.1. Departamento	Bogotá	3.2. Municipio	Bogotá D.C.
3.3. Nomenclatura	CL 10 B 3 22 ESTE	3.4. Nomenclatura antigua	CL 10 C No. 3-22 E
3.5. Barrio	Egipto	3.6. Código Barrio	003105
3.7. Dentro de sector urbano histórico	Si	3.8. Nombre sector urbano	Sector Urbano Antiguo
3.9. No. de manzana	011	3.10. No. de predio	002
3.11. CHIP	AAA0030LCMS	3.12. Localidad	Candelaria
3.13. Dentro de perímetro urbano	Si	3.14. UPZ	94
3.15. Nombre UPZ	Candelaria

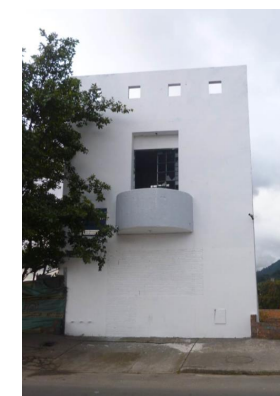
**9. FOTOGRAFÍA DEL INMUEBLE**

Inmueble de 2 pisos con sótano, paramentado en un predio medianero con forma irregular, cuyas dimensiones son: frente de 6 m y fondo de 8.7 m, logrando una proporción de 1 a 1.4 veces aproximadamente, con frentes sobre la calle 10 B. La ocupación del predio se realiza a través de un volumen compacto con un patio lateral y un traspatio. Actualmente se encuentra en desuso. En el primer piso se encuentra una planta rectangular con una escalera posterior en caracol y traspatio posterior a un nivel más bajo debido a la inclinación del terreno con una escalera de dos tramos que comunica con el segundo piso entregando a una terraza con cubierta plana. La fachada esta resuelta en un cuerpo con 1 vano vertical y 1 balcón curvo. El sistema estructural es de muros de carga, pintados y pañetados, y la cubierta es plana con un antepecho. La carpintería es metálica y la escalera en dos tramos es en concreto y la de espiral es metálica.

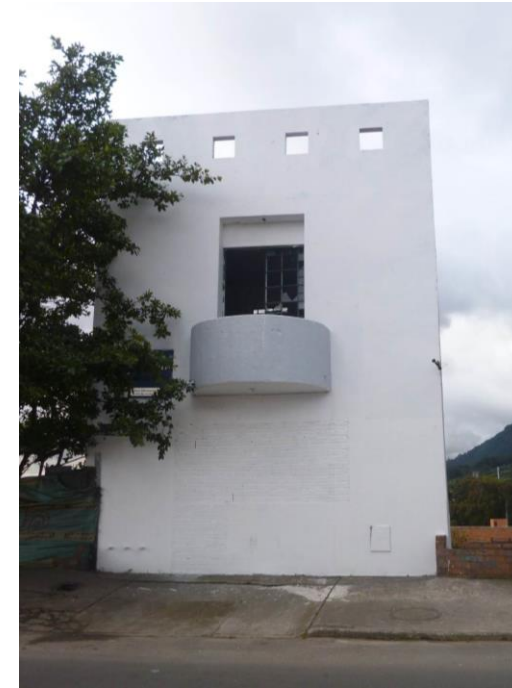
**Fachada Norte**
**Fuente:** Equipo Fotografía PEMP Patrimonio Inmueble

**Valor estético:** De acuerdo con lo descrito, el inmueble ofrece una lectura integral de su volumetría original a pesar de sus modificaciones; a nivel de perfil urbano este inmueble es la única edificación del periodo de transición sobre el perfil de ese costado de manzana. Su sistema constructivo conserva los materiales y técnicas tradicionales, su implantación conserva su patio posterior. Al pertenecer al periodo de transición se hace énfasis en la eliminación de la ornamentación en los elementos compositivos y la limpieza de los elementos.
