FICHA DE INVENTARIO Y VALORACIÓN DE BIENES CULTURALES INMUEBLES

1.1. Nombre del Bien	KR 3 ESTE 10 A 53	1.2. Otros nombres	N.A.
1.3. Pertenece a valoración colectiva	No	1.4. Nombre	N.A.

3.1. Departamento	Bogotá	3.2. Municipio	Bogotá D.C.
3.3. Nomenclatura	KR 3 ESTE 10 A 53	3.4. Nomenclatura antigua	N.A.
3.5. Barrio	Egipto	3.6. Código Barrio	003105
3.7. Dentro de sector urbano histórico	Si	3.8. Nombre sector urbano	Sector Urbano Antiguo
3.9. No. de manzana	012	3.10. No. de predio	020
3.11. CHIP	AAA0030LEBR	3.12. Localidad	Candelaria
3.13. Dentro de perímetro urbano	Si	3.14. UPZ	94
3.15. Nombre UPZ	Candelaria

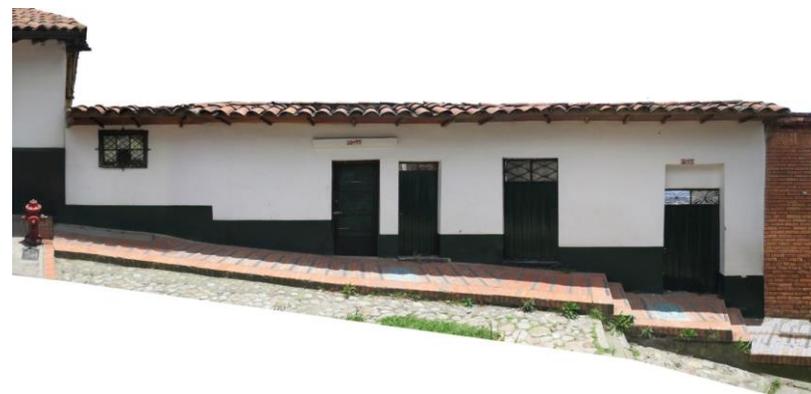
9. FOTOGRAFÍA DEL INMUEBLE

14. DESCRIPCIÓN
Inmueble de 1 piso, paramentado en un predio medianero con forma irregular, cuyas dimensiones son: frente de 6.1 m y fondo de 27.8 m, logrando una proporción de 1 a 4.5 veces aproximadamente, con frente sobre la Carrera 3 Este. La ocupación del predio se realiza a través de un volumen compacto, resultado de construir un volumen con patio lateral y traspatio. La fachada consta de 1 cuerpo con vanos verticales, zócalo pintado y remate en alero de madera sobre canes. Está resuelta en el plano de paramento de manzana y cuenta con 5 vanos: 4 vanos de acceso, de los cuales uno corresponde al principal, según se puede deducir de su portada, y 1 vano de ventana con reja de hierro. El sistema estructural es de muros de carga con revestimiento de pañete y pintura y cubierta a 2 aguas en teja ondulada. La carpintería es metálica en puertas de acceso y ventanas de fachada.

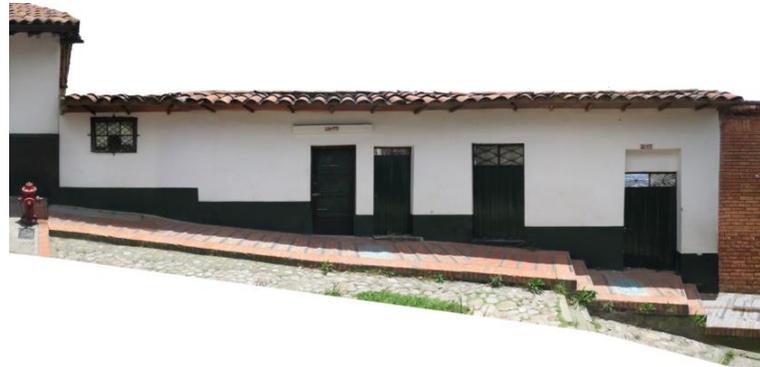
Fachada Oriental

Valor estético: De acuerdo con lo descrito, no es posible tener una lectura integral de la tipología del inmueble, sin embargo, conserva su sistema estructural de muros portantes con cubierta en teja de barro, y su diseño de fachada, representativo del llamado período republicano, con influencia del lenguaje de la arquitectura del s. XIX, evidente en su composición sencilla con vanos regularizados, portada de acceso y remate en alero, con el cual se integra armónicamente en un perfil urbano homogéneo en términos de altura, volumetría y lenguaje arquitectónico.
