FICHA DE INVENTARIO Y VALORACIÓN DE BIENES CULTURALES INMUEBLES

1.1. Nombre del Bien	CL 9 2 30 ESTE	1.2. Otros nombres	N.A.
1.3. Pertenece a valoración colectiva	No	1.4. Nombre	N.A.

3.1. Departamento	Bogotá	3.2. Municipio	Bogotá D.C.
3.3. Nomenclatura	CL 9 2 30 ESTE	3.4. Nomenclatura antigua	N.A.
3.5. Barrio	Egipto	3.6. Código Barrio	003105
3.7. Dentro de sector urbano histórico	Si	3.8. Nombre sector urbano	Sector Urbano Antiguo
3.9. No. de manzana	013	3.10. No. de predio	004
3.11. CHIP	AAA0030LEJH	3.12. Localidad	Candelaria
3.13. Dentro de perímetro urbano	Si	3.14. UPZ	94
3.15. Nombre UPZ	Candelaria

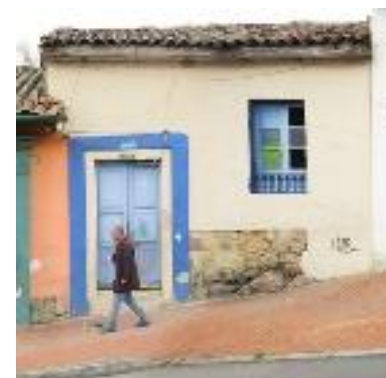
9. FOTOGRAFÍA DEL INMUEBLE

Inmueble de un piso en la parte frontal y un piso bajo en el costado posterior, paramentado en un predio medianero con forma irregular, cuyas dimensiones son: frente de 8.61 m y fondo de 34.69 m, logrando una proporción de 1 a 4 veces aproximadamente, con frente sobre la calle 9. La ocupación del predio se realiza a través de un volumen con patio lateral y solar. Se ingresa a través de un vano de acceso que entrega a un hall con una circulación hacia el patio lateral, seguido de un corredor y unas escaleras de descenso hacia el piso bajo, el cual comunica con el área del solar. El interior consta de 4 habitaciones, una cocina, un depósito, un patio, un solar y servicios.; el piso bajo cuenta con áreas de habitaciones. La fachada se paramenta sobre un terreno inclinado, consta de un nivel con zócalo en piedra y remate de alero de caja; tiene un vano de acceso con marco realzado y un vano de ventana tipo tribuna. El sistema estructural es de muros de carga en ladrillo con revestimiento de pañete y pintura; cubierta a 2 aguas en teja de barro y fibrocemento con estructura en madera; carpintería de madera en puertas y ventanas; pisos en baldosin de cemento en los corredores, madera alistonada en los espacios interiores y tablón de arcilla en la parte del patio posterior; escaleras en cemento y madera.

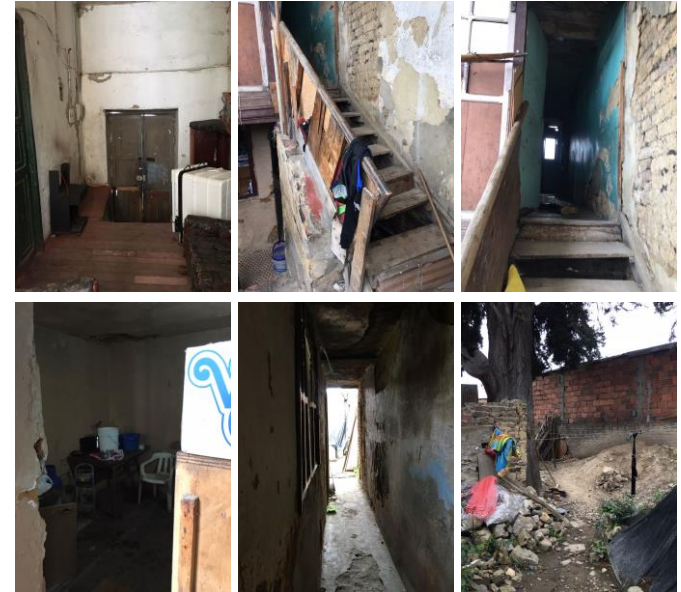
16. FOTOGRAFÍAS INTERIORES

Inmueble construido a principios del siglo XX, correspondiente al periodo Republicano. Destinado para uso residencial, mantiene su uso original. Su propietario actual es Josefina Cubillos de Mogollón. No se conoce el diseñador ni el constructor. Según la aerofotografía histórica de 1976, se observa un inmueble de un piso de altura con un patio lateral y solar, lo cual se conserva hasta la actualidad. Se evidencian intervenciones en la cubierta como el cambio de parte del material original de teja de barro por teja de zinc. El inmueble presenta un alto grado de deterioro debido a filtración de aguas lluvias, desprendimientos de pañetes y presencia de humedades. No presenta solicitudes de intervención ni antecedentes de archivo.
