**FICHA DE INVENTARIO Y VALORACIÓN DE BIENES CULTURALES INMUEBLES**

1.1. Nombre del Bien	CL 9 2 4 ESTE	1.2. Otros nombres	N.A.
1.3. Pertenece a valoración colectiva	No	1.4. Nombre	N.A.

3.1. Departamento	Bogotá	3.2. Municipio	Bogotá D.C.
3.3. Nomenclatura	CL 9 2 4 ESTE	3.4. Nomenclatura antigua	N.A.
3.5. Barrio	Egipto	3.6. Código Barrio	003105
3.7. Dentro de sector urbano histórico	Si	3.8. Nombre sector urbano	Sector Urbano Antiguo
3.9. No. de manzana	013	3.10. No. de predio	007
3.11. CHIP	AAA0030LEOE	3.12. Localidad	Candelaria
3.13. Dentro de perímetro urbano	Si	3.14. UPZ	94
3.15. Nombre UPZ	Candelaria

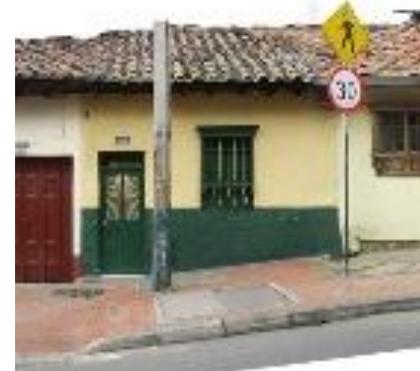
**9. FOTOGRAFÍA DEL INMUEBLE**

<b>14. DESCRIPCIÓN</b>
Inmueble de un piso paramentado en un predio medianero con forma irregular, cuyas dimensiones son: frente de 4.57 m y fondo de 35.42 m, logrando una proporción de 1 a 7.8 veces aproximadamente, con frente sobre la calle 9. La ocupación del predio se realiza a través de un volumen con patio lateral seguido de un patio lateral intermedio y un solar (actualmente cubierto). Se ingresa a través de un vano de acceso con un corredor que conduce al patio lateral cubierto; alrededor de este se disponen ocho dependencias y el patio lateral intermedio, el cual comunica con el solar. La fachada se paramenta sobre un terreno inclinado, consta de un nivel con zócalo en pañete rústico y remate de alero de caja con canes de madera a la vista; tiene un vano de acceso con puerta metálica, y un vano de ventana con carpintería de madera y reja tipo pecho de paloma. El sistema estructural es de muros de carga en ladrillo y adobe con revestimiento de pañete y pintura; cubierta a 2 aguas en teja de barro y fibrocemento con estructura en madera.

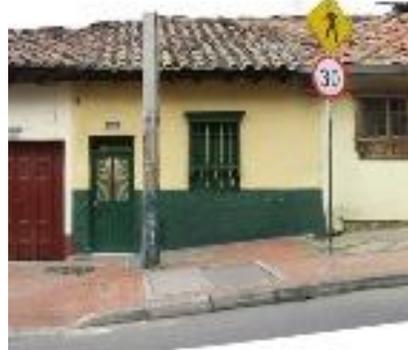
**Fachada Sur**

**Valor estético:** De acuerdo con lo descrito y su valoración histórica, el inmueble no puede leerse de forma integral debido a sus modificaciones e intervenciones, las cuales alteraron su tipología original. Es representativo del periodo Republicano de principios del siglo XX y de la consolidación urbana de la época, con remanentes del trazado tradicional. Su repertorio formal está caracterizado por elementos ornamentales y funcionales de fachada como el remate de alero de caja, zócalo rústico, carpintería de madera y cubierta en teja de barro.
