FICHA DE INVENTARIO Y VALORACIÓN DE BIENES CULTURALES INMUEBLES

1. DENOMINACIÓN				
1.1. Nombre del Bien	CL 9 2	1.2. Otros nombres	N.A.	
1.3. Pertenece a valoración colectiva	No	1.4. Nombre	N.A.	
2. CLASIFICACIÓN TIPOLÓGICA

3. LOCALIZACIÓN				
3.1. Departamento	Bogotá	3.2. Municipio	Bogotá D.C.	
3.3. Nomenclatura	CL 9 2	3.4. Nomenclatura antigua	N.A.	
3.5. Barrio	Egipto	3.6. Código Barrio	003105

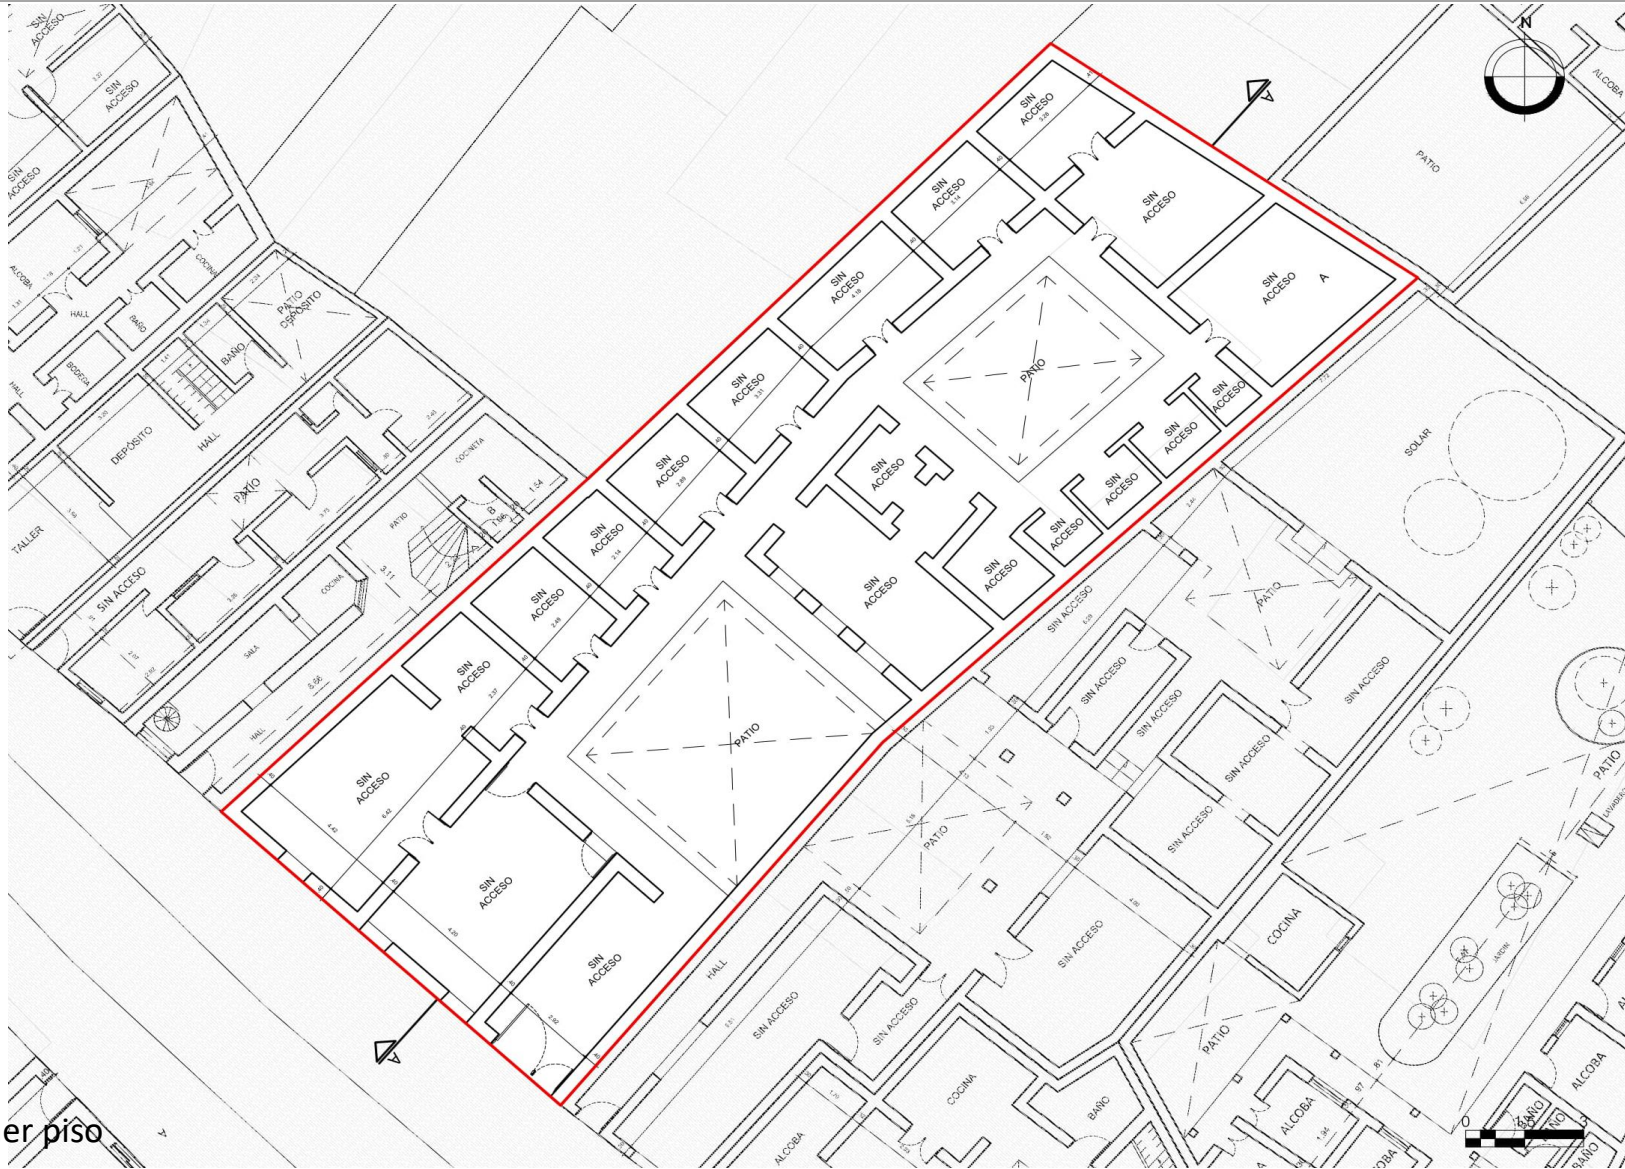
Planta primer piso

Inmueble de 1 piso, paramentado en un predio medianero con forma irregular, cuyas dimensiones son: frente de 13.30 m y fondo de 33.56 m, logrando una proporción de 1 a 2.5 veces aproximadamente, con frente sobre la calle 9. La ocupación del predio se realiza a través de un volumen compacto con sucesión de 2 patios laterales de galería abierta. Su uso actual es residencial. Desde la calle 9, se accede a la edificación a través de único vano con zaguán que conduce al primer patio lateral y por medio de una circulación lateral se comunica con el segundo patio. La fachada está resuelta en un plano sobre terreno inclinado con zócalo de pintura, 4 vanos verticales (1 de acceso y 4 de ventana con tribuna) y alero de caja sobre canes de madera. El sistema estructural es de muros de carga y cubierta a dos aguas con teja de barro. La carpintería exterior es en madera.
