FICHA DE INVENTARIO Y VALORACIÓN DE BIENES CULTURALES INMUEBLES

1.1. Nombre del Bien	CL 9 12	1.2. Otros nombres	N.A.
1.3. Pertenece a valoración colectiva	No	1.4. Nombre	N.A.

3.1. Departamento	Bogotá	3.2. Municipio	Bogotá D.C.
3.3. Nomenclatura	CL 9 12	3.4. Nomenclatura antigua	N.A.
3.5. Barrio	Egipto	3.6. Código Barrio	003105
3.7. Dentro de sector urbano histórico	Si	3.8. Nombre sector urbano	Sector Urbano Antiguo
3.9. No. de manzana	013	3.10. No. de predio	009
3.11. CHIP	AAA0030LERU	3.12. Localidad	Candelaria
3.13. Dentro de perímetro urbano	Si	3.14. UPZ	94
3.15. Nombre UPZ	Candelaria

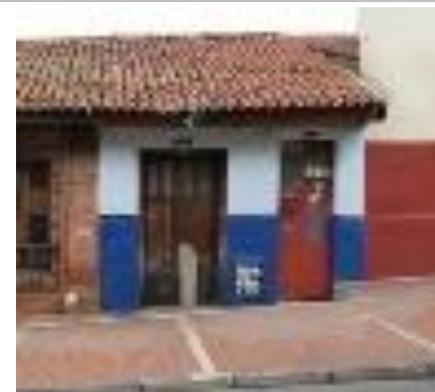
9. FOTOGRAFÍA DEL INMUEBLE

Actualmente el Inmueble se caracteriza por ser de 1 piso con mezzanine y 2 pisos en la parte posterior, paramentado en un predio medianero con forma regular, cuyas dimensiones son: frente de 3.90 m y fondo de 14.76 m, logrando una proporción de 1 a 3.8 veces aproximadamente, con frente sobre la calle 9. La ocupación del predio se realiza a través de 2 volúmenes compactos separados por patio central. Su uso actual es residencial. Desde la calle 9, se accede a la edificación a través de dos puertas, que corresponden a dos unidades de vivienda: el vano lateral oriental, con puerta metálica, accede a la vivienda localizada en la parte posterior, a través del patio central. El 1 vano de acceso doble lateral al occidente, con puerta de madera de 2 hojas y 1 vano de acceso lateral derecho, accede a la vivienda que esta en el occidente sobre en el tramo fronterero. El 1° piso consta de hall, 1 sala, 1 cocina, 1 estar 1 baño y 1 patio; mientras el 2° piso consta de 1 habitación. La fachada en general, resuelta sobre terreno inclinado, consta de un cuerpo con zócalo de pintura, alero de cubierta y vanos de acento vertical; resuelta en un solo plano correspondiente al paramento. El sistema estructural es de muros de carga en ladrillo, con cubierta a 2 aguas en estructura en madera. Los materiales de los muros son en ladrillo y piedra con revestimiento de pañete y pintura, entresijos en vigas de madera, pisos en baldosa de gres, zocalo de pintura, y cubierta de teja de barro sobre teja de cemento.

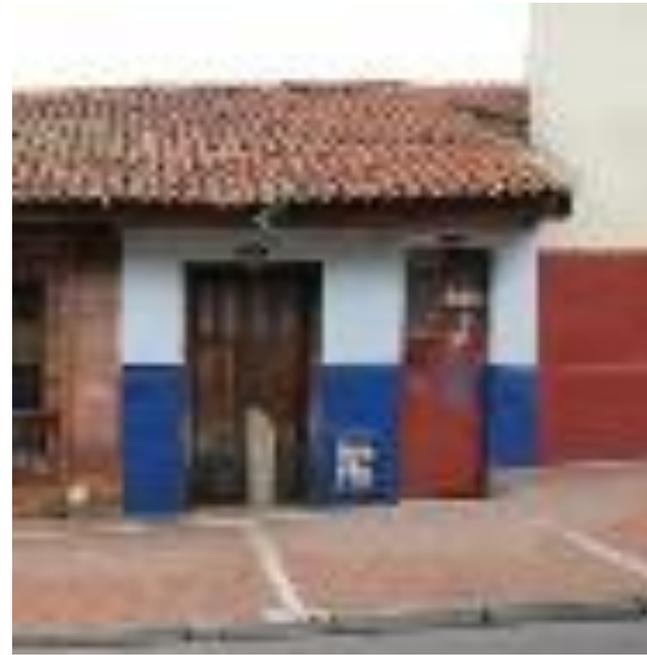
Fachada Sur

Valor estético: De acuerdo con lo descrito y su valoración histórica, el inmueble no puede leerse de forma integral por las modificaciones e intervenciones que ha sido objeto, sin embargo conserva su cuerpo frontal, el cual es corresponde con el periodo republicano a principios del siglo XX y de la consolidación urbana de la época. Su repertorio formal está caracterizado por elementos ornamentales y funcionales de fachada como alero de cubierta, zócalo y cubierta de barro, armonizándose con el contexto urbano.
