**FICHA DE INVENTARIO Y VALORACIÓN DE BIENES CULTURALES INMUEBLES**
**USO EXCLUSIVO DEL MINISTERIO DE CULTURA**

1.1. Nombre del Bien	CL 9 20	1.2. Otros nombres	N.A.
1.3. Pertenece a valoración colectiva	No	1.4. Nombre	N.A.

3.1. Departamento	Bogotá	3.2. Municipio	Bogotá D.C.
3.3. Nomenclatura	CL 9 20	3.4. Nomenclatura antigua	N.A.
3.5. Barrio	Egipto	3.6. Código Barrio	003105
3.7. Dentro de sector urbano histórico	Si	3.8. Nombre sector urbano	Sector Urbano Antiguo
3.9. No. de manzana	013	3.10. No. de predio	010
3.11. CHIP	AAA0030LESK	3.12. Localidad	Candelaria
3.13. Dentro de perímetro urbano	Si	3.14. UPZ	94
3.15. Nombre UPZ	Candelaria

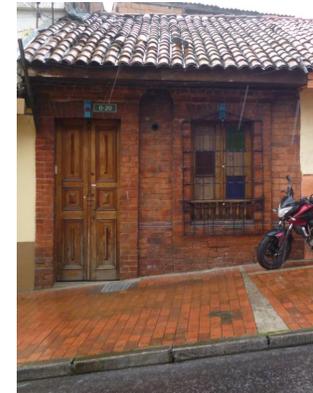
**9. FOTOGRAFÍA DEL INMUEBLE**

Inmueble de 1 piso, con construcción de 2 pisos en la parte posterior, paramentado en un predio medianero con forma rectangular, cuyas dimensiones son: frente de 3.70 m y fondo de 14.50 m, logrando una proporción de 1 a 3.9 veces aproximadamente, con frente sobre la calle 9. La ocupación del predio se realiza a través de 2 volúmenes compactos separados por un patio lateral. Actualmente se encuentra sin uso y no se permitió el acceso. Desde la calle 9, se accede a la edificación a través de un vano lateral de acceso con un vestíbulo, que conduce al patio lateral y 5 espacios. La fachada está resuelta en un cuerpo, sobre un terreno inclinado, con ladrillo a la vista, 2 vanos de acento vertical con marcos de realce y friso superior (1 de acceso y 1 de ventana), una cornisa de remate y alero de caja sobre canes de madera a la vista. El sistema estructural es de muros de carga y cubierta a dos aguas en teja de barro. La carpintería es en madera.

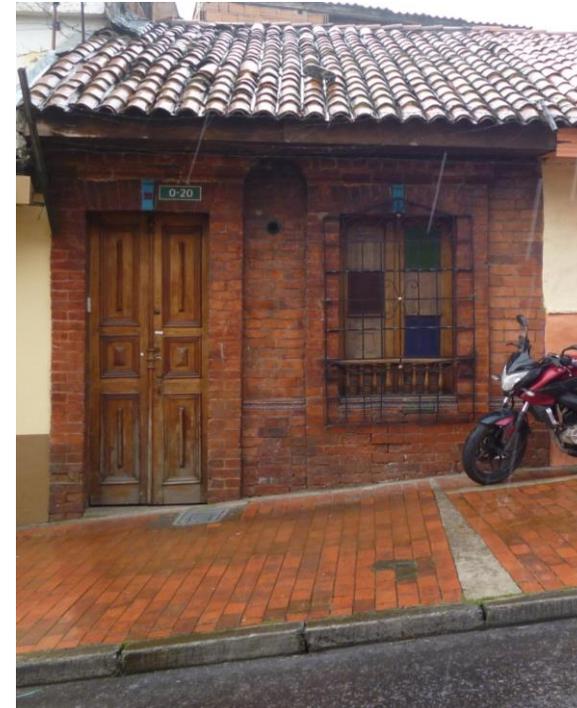
**Fachada Sur**
**Fuente:** Equipo Fotografía PEMP Patrimonio Inmueble

**Valor estético:** De acuerdo con lo descrito y su valoración histórica, el inmueble no puede leerse de forma integral a pesar de sus modificaciones e intervenciones, sin embargo conserva su cuerpo frontal, el cual es representativo del periodo republicano de principios del siglo XX y de la consolidación urbana de la época con remanentes del trazado tradicional. Su repertorio formal está caracterizado por elementos ornamentales y funcionales de fachada como alero, cornisa y cubierta de barro.
