**FICHA DE INVENTARIO Y VALORACIÓN DE BIENES CULTURALES INMUEBLES**

<b>1. DENOMINACIÓN</b>				
1.1. Nombre del Bien	CL 9 34	1.2. Otros nombres	N.A.	
1.3. Pertenece a valoración colectiva	No	1.4. Nombre	N.A.	
<b>2. CLASIFICACIÓN TIPOLOGICA</b>

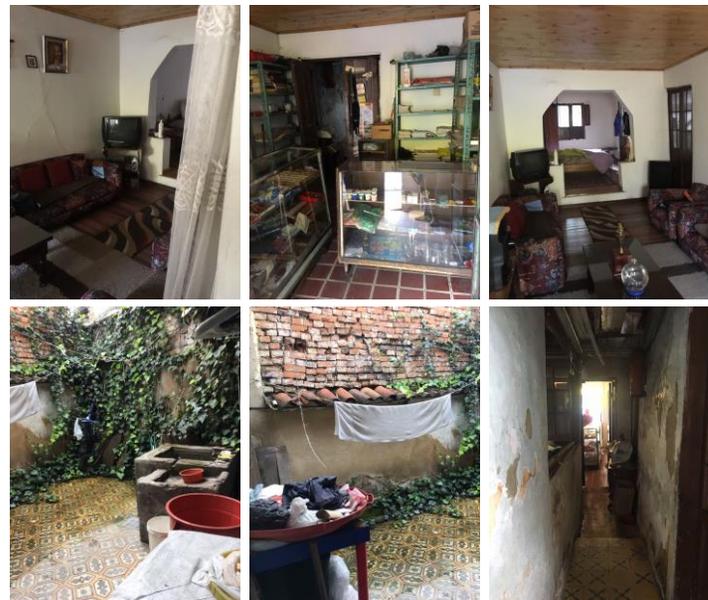
#### 16. FOTOGRAFÍAS INTERIORES

Inmueble de 3 pisos, paramentado en un predio medianero con forma irregular, cuyas dimensiones son: frente de 5.79 m y fondo de 15.00 m, logrando una proporción de 1 a 2.6 veces aproximadamente, con frente sobre la calle 9. La ocupación del predio se realiza a través de 1 volumen compacto con patio posterior esquinero. su uso es mixto entre comercial y residencial. Desde la calle 9, se accede a la edificación a través 2 vanos laterales de acceso en los costados: el primero accede a local comercial y esta comunicado en su costado posterior con el interior de la vivienda; mientras el segundo se realiza a través de corredor que comunica con hall que contiene acceso a espacios interiores y pasillo hacia patio posterior. Consta de local comercial, sala comedor, cocina, 2 habitaciones, baños y patio. La fachada en general, resuelta sobre terreno inclinado, consta de un cuerpo con alero de cubierta, vanos de acento vertical y zócalo en pañete rustico; resuelta en un solo plano correspondiente al paramento. Esta compuesta de 1 vano de acceso a local comercial, 1 vano de acceso a area residencial y 1 vano de ventana central con reja sobrepuesta. El sistema estructural es de muros de carga en ladrillo, con cubierta a 2 aguas en estructura en madera. Los materiales de los muros son en ladrillo con revestimiento de pañete y pintura, carpinterías de madera en puertas y ventanas interiores, carpintería metálica en puertas y ventana de fachada, cielorasos en madera alistonada, pisos de madera en areas interiores, baldosa de gres en corredores y baldosin de cemento en el patio, cubierta de teja de barro en el area conservada y teja de asbesto cemento en los faldones interiores.

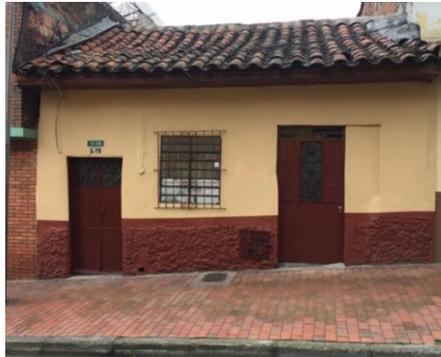
Fachada Sur

Valor estético: De acuerdo con lo descrito y su valoración histórica, el inmueble puede leerse de forma integral a pesar de sus modificaciones e intervenciones y la época inicial es del periodo republicano de principios del siglo XX sin embargo hoy sus carpinterías metálicas son del año setenta del siglo XX y busco mantener de la consolidación urbana de la época con remanentes del trazado tradicional. Su repertorio formal está caracterizado por elementos ornamentales y funcionales de fachada como alero de cubierta, zocalo y cubierta de barro.
