FICHA DE INVENTARIO Y VALORACIÓN DE BIENES CULTURALES INMUEBLES

1. DENOMINACIÓN				
1.1. Nombre del Bien	KR 1 9 2	1.2. Otros nombres	N.A.	
1.3. Pertenece a valoración colectiva	No	1.4. Nombre	N.A.	
2. CLASIFICACIÓN TIPOLOGICA

3. LOCALIZACIÓN				
3.1. Departamento	Bogotá	3.2. Municipio	Bogotá D.C.	
3.3. Nomenclatura	KR 1 9 2	3.4. Nomenclatura antigua	N.A.	
3.5. Barrio	Egipto	3.6. Código Barrio	003105

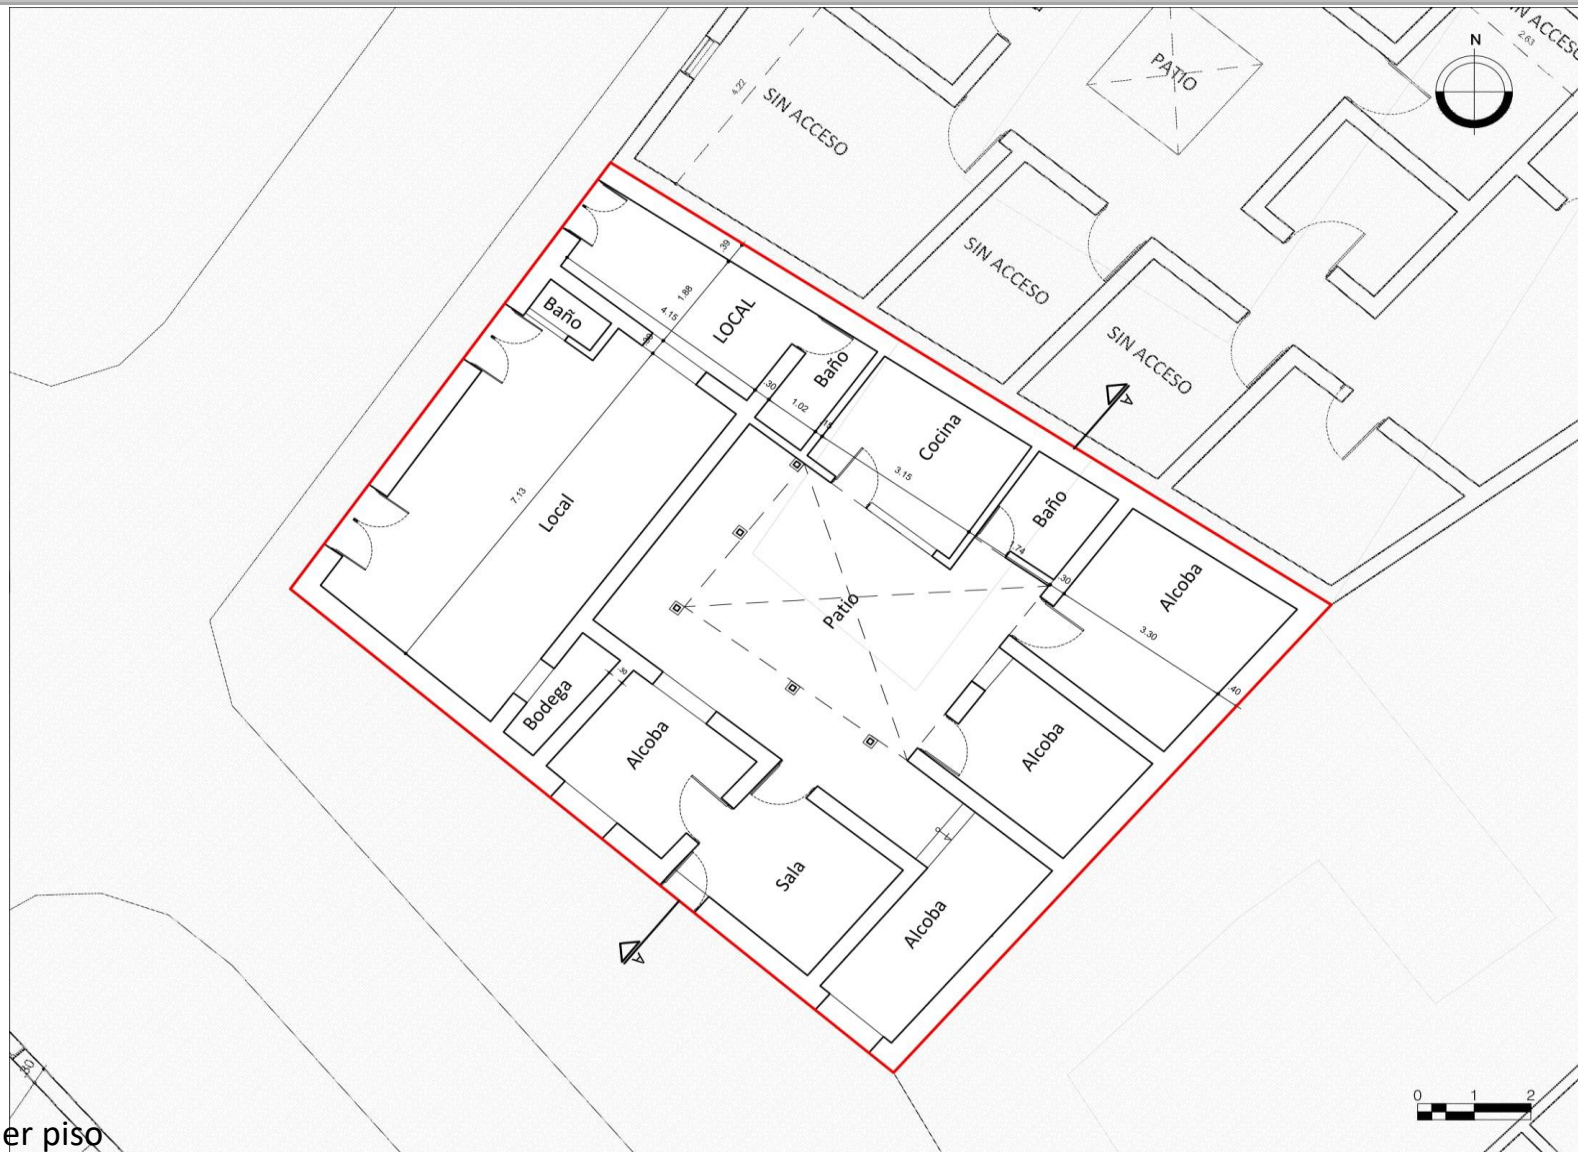
Planta primer piso

Inmueble de 1 piso paramentado en un predio esquinero con forma irregular, cuyas dimensiones son: frente de 9.80 m y fondo de 14.00 m, logrando una proporción de 1 a 1.4 veces aproximadamente, con frentes sobre la Calle 9 y la Carrera 1. La ocupación del predio se realiza a través de 1 volumen con patio central. Desde sus dos frentes se accede a la edificación: desde la Carrera 1 se accede a dos locales comerciales, mientras a través de la Calle 9 se ingresa a la vivienda, el primer espacio es una sala que comunica con una habitación y con el patio, tres habitaciones más se localizan en la crujía oriente y la zona de servicios en el volumen agregado al lado norte. Las fachadas en general constan de un cuerpo con alero con canes de madera a la vista, vanos dispares de acento vertical y zócalo de pintura. Sobre la Calle 9 consta de 1 vano de acceso al área residencial y 2 vanos de ventana laterales, con carpintería de madera; mientras por la Carrera 1 consta de 3 vanos de acceso, el del lado lado oriente cuenta con una puerta en madera mientras las otras dos son metálicas. Internamente los muros cuentan con revestimiento de pañete y pintura, las carpinterías son de madera y los pisos en baldosín de cemento, baldosa de gres y baldosa cerámica en las áreas de servicio. Su cubierta es de teja de barro en el área conservada y teja plástica en la ampliación.

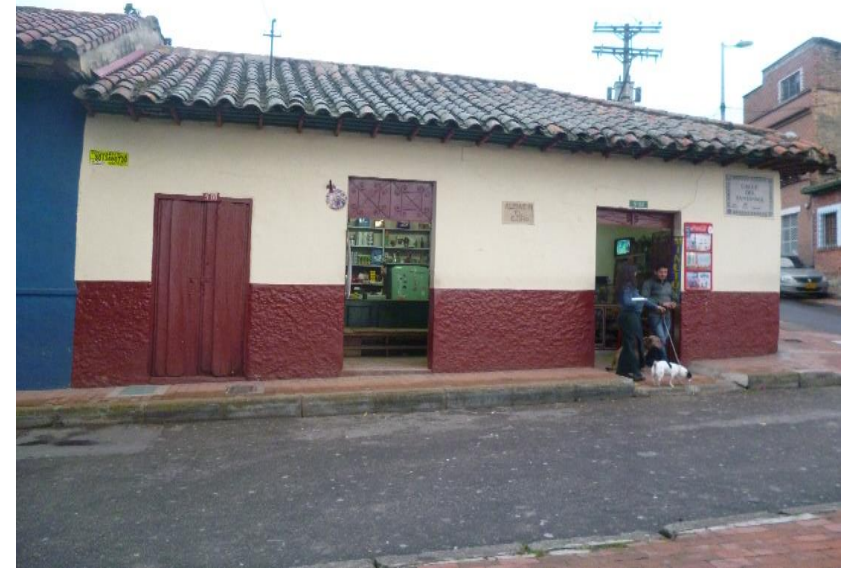
Fachada Occidente

Valor estético: El inmueble puede leerse de forma integral a pesar de sus modificaciones e intervenciones. Su fachada se caracteriza por la simplicidad e irregularidad de sus elementos ornamentales y funcionales, los cuales son repetitivos en las casas de la época que se conserva en el sector, con estas forma la imagen histórica del centro.
