**FICHA DE INVENTARIO Y VALORACIÓN DE BIENES CULTURALES INMUEBLES**

<b>1. DENOMINACIÓN</b>				
1.1. Nombre del Bien	CL 10 15	1.2. Otros nombres	N.A.	
1.3. Pertenece a valoración colectiva	No	1.4. Nombre	N.A.	
<b>2. CLASIFICACIÓN TIPOLÓGICA</b>

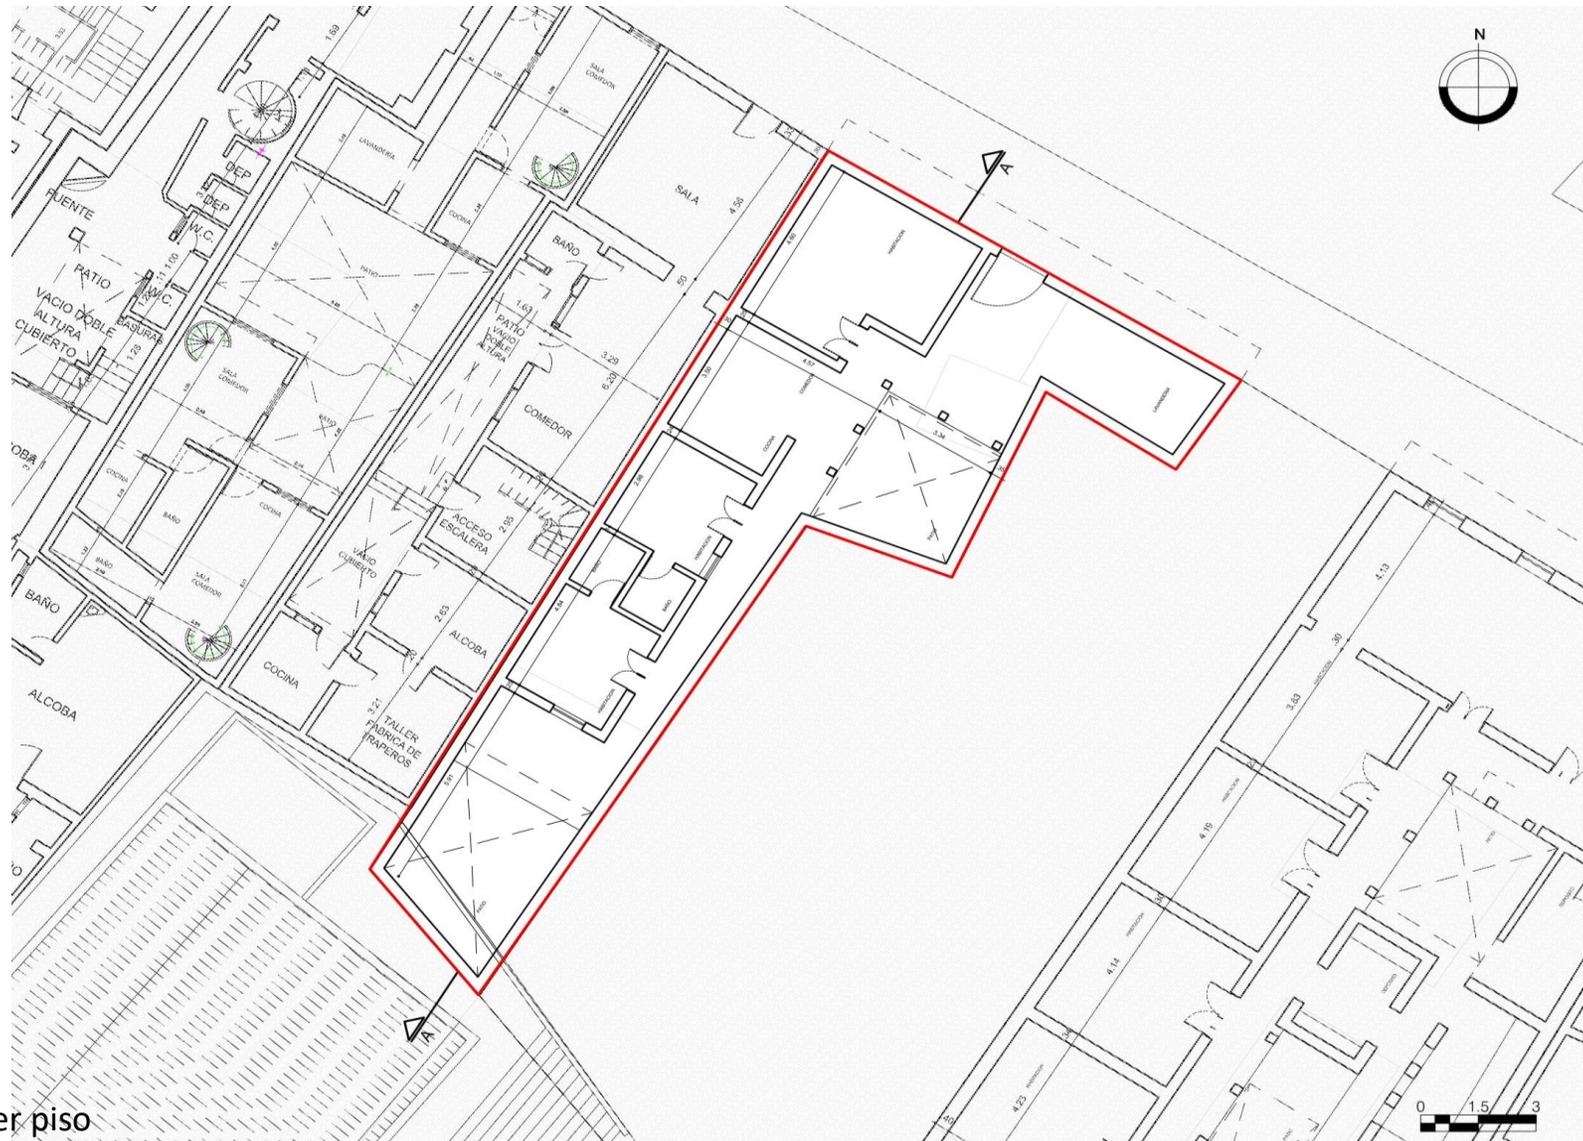
Planta primer piso

<b>14. DESCRIPCIÓN</b>	
<p>Inmueble de un piso paramentado en un predio medianero de forma irregular, cuyas dimensiones son: 12,49 m de frente sobre la calle 10 por 23,21 m de fondo, logrando una proporción de 1 a 1.85 veces aproximadamente. La ocupación del predio se realiza a partir de un volumen con patio lateral y patio posterior. Cuenta con un acceso central que comunica al primer patio lateral. La fachada del inmueble consta de 1 cuerpo con vanos verticales, zócalo revocado y remate en alero de madera sobre canes. En ella se organizan 2 vanos, 1 de acceso con portada y una ventana con carpinterías de madera y forja tipo pecho de paloma. El sistema estructural de la crujía frontal es de muros de carga en ladrillo o adobe con cubierta a 2 aguas en teja de barro.</p>

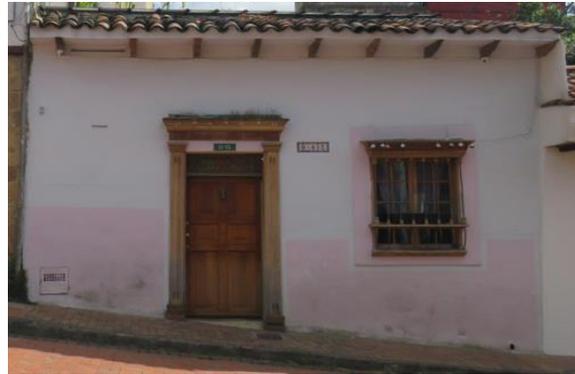
Fachada Norte

**Valor estético:** De acuerdo con lo descrito y su valor histórico, el inmueble no puede leerse de manera integral ya que gran parte de su construcción original fue demolida. Sin embargo la crujía frontal que se conserva representa las tendencias estilísticas de la época, como le evidencia su configuración sencilla rematada en alero de madera. A nivel urbano integra la imagen histórica del barrio.
