FICHA DE INVENTARIO Y VALORACIÓN DE BIENES CULTURALES INMUEBLES

1.1. Nombre del Bien	CL 10 1 7 ESTE	1.2. Otros nombres	N.A.
1.3. Pertenece a valoración colectiva	No	1.4. Nombre	N.A.

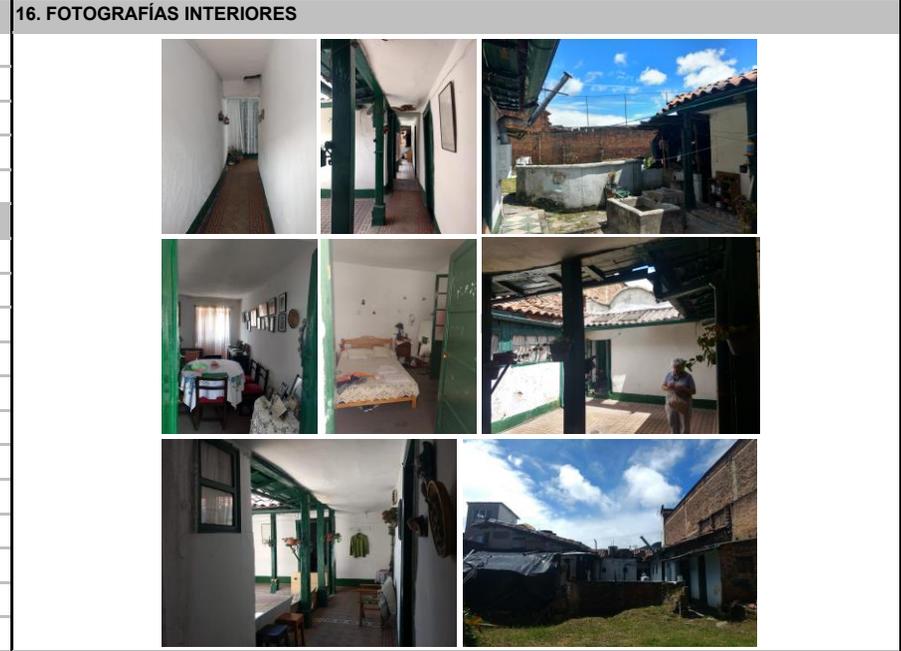
Inmueble de un piso paramentado en un predio medianero de forma rectangular, cuyas dimensiones son 11,5 m de frente, sobre la Calle 10, por 33,7 m de fondo, logrando una proporción de 1 a 2.93 veces aproximadamente. La ocupación del predio se realiza a partir de un volumen de patio central, cuyas prolongaciones de las crujías longitudinales generan un segundo patio que antecede al solar. Se accede al inmueble a través de un zaguán que llega directamente a la galería perimetral del patio central; cuenta también con un acceso secundario que da paso directo a un área social que se ubica en la crujía frontal. En la crujía intermedia entre los patios, se localiza un depósito y en la parte posterior algunas habitaciones y otros pequeños espacios de servicio. La fachada consta de un solo cuerpo con vanos verticales, zócalo revocado y remate en cornisa y alero de madera sobre canes. Cuenta con 2 vanos de acceso y 3 de ventana con carpintería en madera y forja tipo pecho de paloma. El sistema estructural son muros de carga en adobe o ladrillo y cubierta a 2 aguas en teja de barro. Cuenta con pies derechos en madera, carpintería interior y exterior en el mismo material, cielo raso en caña revocada y pintada; y los pisos son en baldosín de cemento estampado

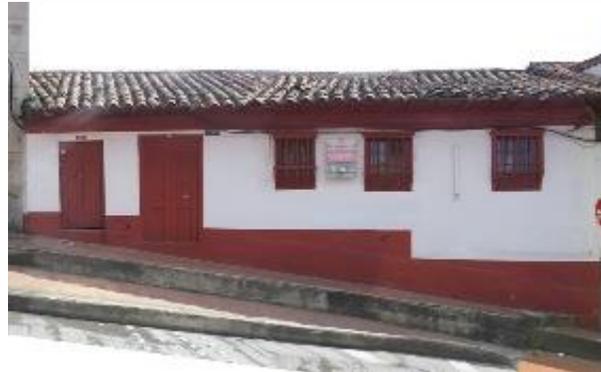
Fachada Norte

Valor estético: De acuerdo con lo descrito y su valor histórico, el inmueble puede leerse de manera integral ya que no cuenta con modificaciones significativas. Es característica su distribución en torno a un patio central con galerías apoyadas en pies derechos, y su construcción en muros de carga en mampostería con cubierta en teja de barro. La fachada igualmente representa las tendencias estilísticas de la época, como lo evidencia su configuración sencilla rematada en alero de madera.
