FICHA DE INVENTARIO Y VALORACIÓN DE BIENES CULTURALES INMUEBLES

1.1. Nombre del Bien	CL 10 1 29 ESTE	1.2. Otros nombres	N.A.
1.3. Pertenece a valoración colectiva	No	1.4. Nombre	N.A.

3.1. Departamento	Bogotá	3.2. Municipio	Bogotá D.C.
3.3. Nomenclatura	CL 10 1 29 ESTE	3.4. Nomenclatura antigua	CL 10 No. 0-91/93 E
3.5. Barrio	Egipto	3.6. Código Barrio	003105
3.7. Dentro de sector urbano histórico	Si	3.8. Nombre sector urbano	Sector Urbano Antiguo
3.9. No. de manzana	013	3.10. No. de predio	045
3.11. CHIP	AAA0030LHKC	3.12. Localidad	Candelaria
3.13. Dentro de perímetro urbano	Si	3.14. UPZ	94
3.15. Nombre UPZ	Candelaria

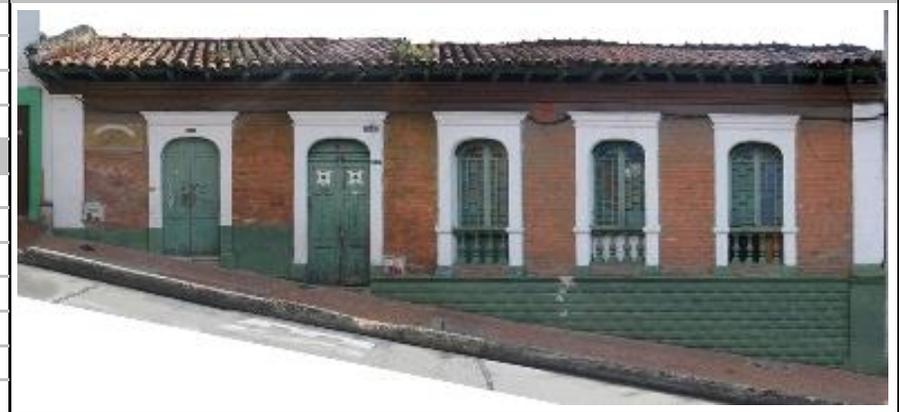
9. FOTOGRAFÍA DEL INMUEBLE

Inmueble de un piso paramentado en un predio medianero de forma rectangular, cuyas dimensiones son: 17.5 m de frente sobre la Calle 10, por 29.18 m de fondo, logrando una proporción de 1 a 1.66 veces aproximadamente. La ocupación del predio se realiza a partir de un volumen con patio central y patio posterior. Se accede a la edificación a través de un zaguán que entrega al patio central, desde donde se distribuye a todos los espacios; a través de un pasillo se llega al patio posterior. Cuenta adicionalmente con un acceso adicional a un local en el costado oriental, el cual se encuentra en abandono debido al deterioro de la cubierta. La fachada de la casa se compone de un solo cuerpo con un zócalo que tiene una trama de mampostería y moldura tipo talón, cuenta además con un total de cinco vanos, de los cuales dos son los accesos antes mencionados que están hacia el lado oriente y tres ventanas hacia la parte occidental. Todos se encuentran marcados con pilastras y cornisas, tienen carpintería en madera y además las ventanas tienen baranda en piezas en piedra; toda la fachada es rematada por un alero con canes en madera a la vista. Interiormente los pisos son en tablón cerámico y en baldosín estampado; la carpintería interior también es en madera y la estructura de la cubierta también; esta se resuelve a dos aguas con acabado exterior en teja de barro, las cubiertas agregadas son en teja de fibrocemento y teja de zinc.

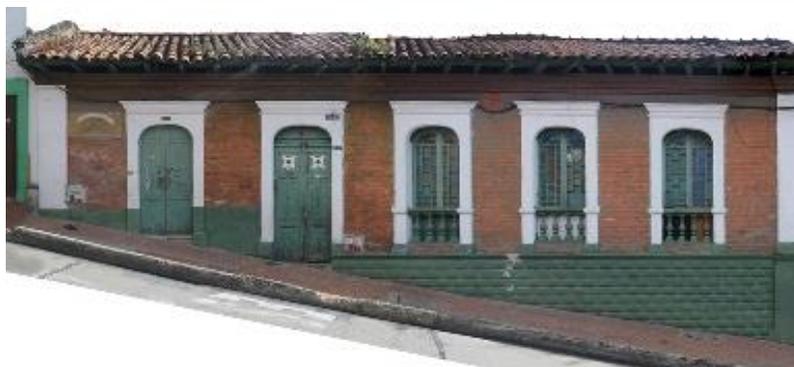
Fachada Norte

Valor estético: De acuerdo con lo descrito y su valor histórico, es posible la lectura del volumen original. Es característica su distribución en torno a un patio central con galerías apoyadas en pies derechos, y su construcción con cubierta a dos aguas en teja de barro. La fachada igualmente representa las tendencias estilísticas de la época, como le evidencia su configuración sencilla rematada en alero de madera, y con marcos de realce y elementos decorativos en torno a los vanos. A nivel urbano su altura y elementos de fachada antes mencionadas, permiten la conformación de la imagen histórica del centro.
