FICHA DE INVENTARIO Y VALORACIÓN DE BIENES CULTURALES INMUEBLES

1.1. Nombre del Bien	CL 10 39	1.2. Otros nombres	N.A.
1.3. Pertenece a valoración colectiva	No	1.4. Nombre	N.A.

3.1. Departamento	Bogotá	3.2. Municipio	Bogotá D.C.
3.3. Nomenclatura	CL 10 39	3.4. Nomenclatura antigua	N.A.
3.5. Barrio	Egipto	3.6. Código Barrio	003105
3.7. Dentro de sector urbano histórico	Si	3.8. Nombre sector urbano	Sector Urbano Antiguo
3.9. No. de manzana	013	3.10. No. de predio	055
3.11. CHIP	AAA0186YTPP	3.12. Localidad	Candelaria
3.13. Dentro de perímetro urbano	Si	3.14. UPZ	94
3.15. Nombre UPZ	Candelaria

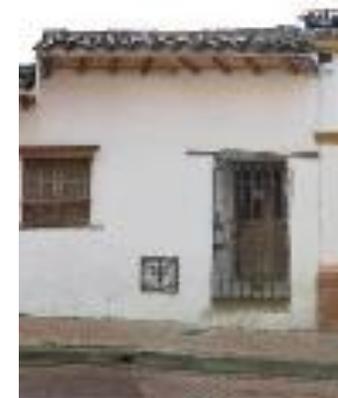
9. FOTOGRAFÍA DEL INMUEBLE

Inmueble de dos pisos de altura, paramentado en un predio medianero de forma rectangular, cuyas dimensiones son 4.6 m de frente, sobre la Calle 10, por 21m de fondo, logrando una proporción de 1 a 4.56 veces aproximadamente. La ocupación del predio se realiza a partir de dos volúmenes, uno primero que corresponde a la crujía original paralela a la calle y un segundo volumen en la parte posterior, de construcción contemporánea, de dos pisos y altílo. Se accede desde la calle 10 a través de un zaguán que da acceso a algunos espacios de la primera crujía y que lleva al patio intermedio, desde donde se accede al volumen posterior. Al interior de los primeros pisos de ambos, tienen lugar dos escaleras de caracol en metal, que llevan a los segundos pisos. Los espacios privados suelen ubicarse en estos últimos pisos. La fachada del inmueble se estructura a partir de un plano de un solo cuerpo que da continuidad al paramento de la manzana, desprovisto de cualquier zócalo o elemento decorativo, albergando únicamente dos vanos, el de acceso, con dos escalones, carpintería en madera más reja metálica y dintel de remate; hacia el oriente se localiza una ventana con carpinterías de madera y forja tipo pecho de paloma. Toda la fachada se remata por un alero de madera con los canes a la vista. El sistema estructural de la parte original corresponde a muros de carga en adobe, con un entrepiso en madera; el segundo volumen responde a una estructura de pórticos en concreto con entrepisos en placa fácil. La carpintería es predominantemente en madera, las escaleras son metálicas, los pisos son en cerámica y madera y la cubierta es a dos aguas con acabado exterior en teja de barro.

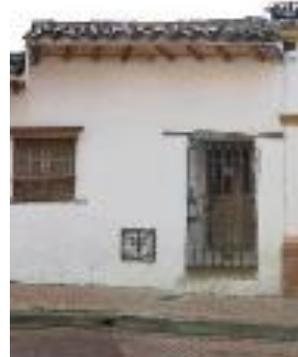
Fachada Norte

Valor estético: De acuerdo con lo descrito y su valor histórico, el inmueble es una nueva respuesta que conserva el fragmento de la fachada principal. Conserva un patio, y su construcción en muros de carga en mampostería con cubierta en teja de barro. La fachada igualmente conserva las características de la carpintería en la ventana, como le evidencia su configuración sencilla rematada en alero de madera.
