FICHA DE INVENTARIO Y VALORACIÓN DE BIENES CULTURALES INMUEBLES

1.1. Nombre del Bien	CL 9 9	1.2. Otros nombres	N.A.
1.3. Pertenece a valoración colectiva	No	1.4. Nombre	N.A.

3.1. Departamento	Bogotá	3.2. Municipio	Bogotá D.C.
3.3. Nomenclatura	CL 9 9	3.4. Nomenclatura antigua	N.A.
3.5. Barrio	Egipto	3.6. Código Barrio	003105
3.7. Dentro de sector urbano histórico	Si	3.8. Nombre sector urbano	Sector Urbano Antiguo
3.9. No. de manzana	014	3.10. No. de predio	016
3.11. CHIP	AAA0030LJNX	3.12. Localidad	Candelaria
3.13. Dentro de perímetro urbano	Si	3.14. UPZ	94
3.15. Nombre UPZ	Candelaria

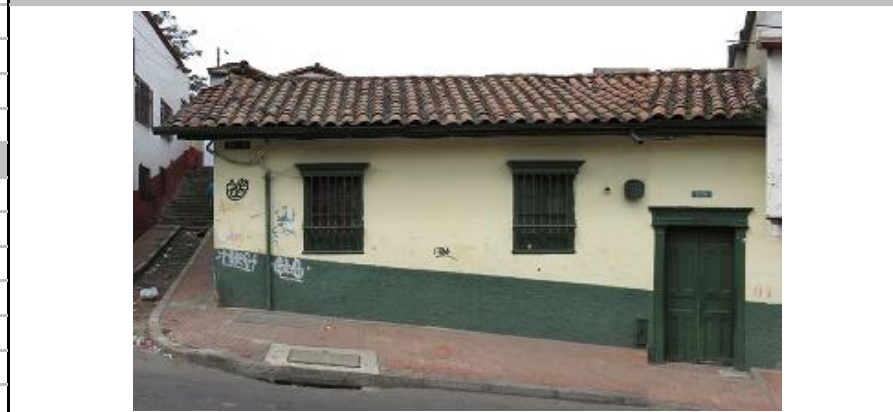
9. FOTOGRAFÍA DEL INMUEBLE

Inmueble de un piso en la parte frontal y de 2 pisos en la parte posterior, paramentado en un predio esquinero con forma irregular, cuyas dimensiones son: frente de 9.30 m y fondo de 13.83 m, logrando una proporción de 1 a 1.5 veces aproximadamente, con frentes sobre la calle 9 y la carrera 2 Este. La ocupación del predio se realiza a través de un volumen compacto de patio lateral con galería abierta y patio posterior esquinero. Desde la calle 9, se ingresa a través de un único vano de acceso a través de un zaguán que conduce al patio lateral, el cual se conecta mediante un corredor al patio posterior. El primer piso consta de 3 habitaciones, una sala-comedor, un depósito, 2 patios y servicios; mientras que el segundo piso alberga habitaciones y servicios. Las fachadas constan de un nivel con zócalo de pintura y remate de alero de caja: sobre la calle 9 consta de un vano de acceso peatonal y 2 vanos de ventana de caja superior con reja tipo pecho de paloma; sobre la carrera 2 Este consta de un muro plano pañetado con zócalo de pintura. El sistema estructural es de muros de carga en ladrillo con revestimiento de pañete y pintura; cubierta a 2 aguas en teja de barro en el área conservada y cubierta en teja de fibrocemento en el área intervenida, sobre una estructura de madera. Carpintería de madera y metal, pisos en baldosín de cemento, cielorrasos en listón de madera y escalera en madera.
