FICHA DE INVENTARIO Y VALORACIÓN DE BIENES CULTURALES INMUEBLES

1. DENOMINACIÓN				
1.1. Nombre del Bien	KR 2 ESTE 7 35	1.2. Otros nombres	N.A.	
1.3. Pertenece a valoración colectiva	No	1.4. Nombre	N.A.	
2. CLASIFICACIÓN TIPOLÓGICA

3. LOCALIZACIÓN				
3.1. Departamento	Bogotá	3.2. Municipio	Bogotá D.C.	
3.3. Nomenclatura	KR 2 ESTE 7 35	3.4. Nomenclatura antigua	N.A.	
3.5. Barrio	Egipto	3.6. Código Barrio	003105

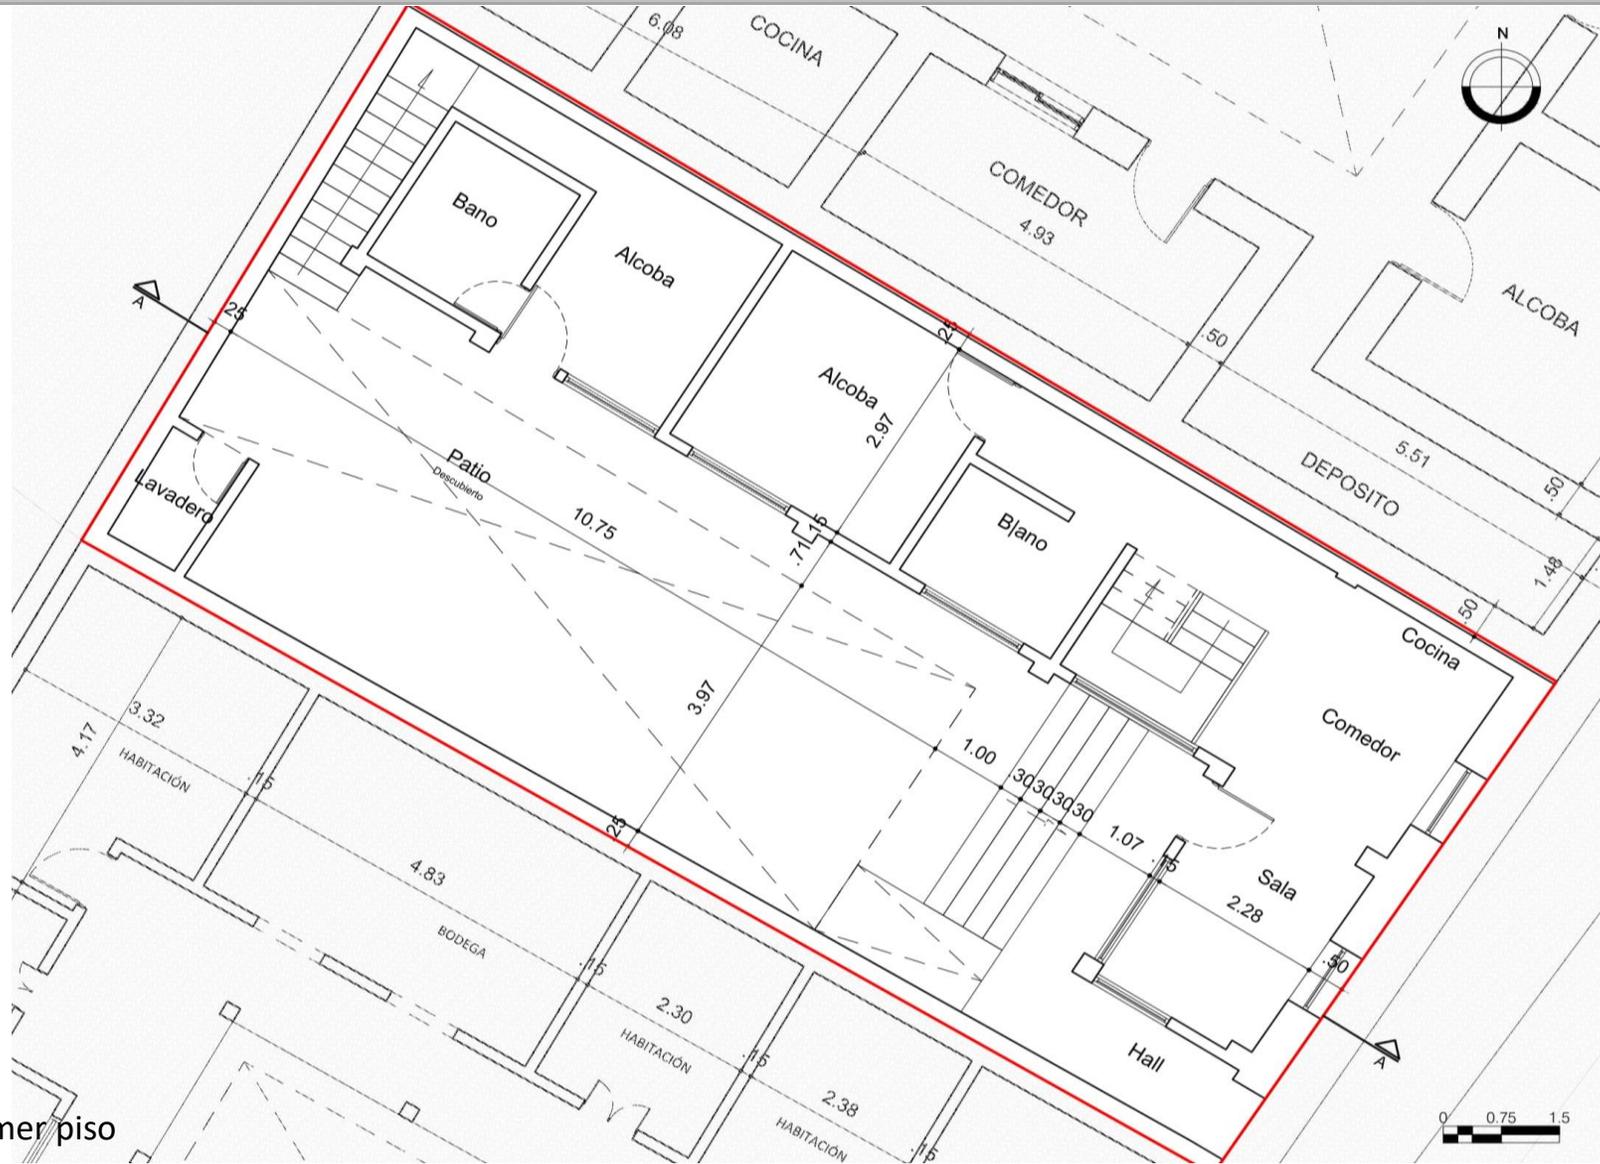
Planta primer piso

Inmueble de 1 piso en el costado frontal y 2 pisos en el posterior, paramentado en un predio medianero con forma irregular, cuyas dimensiones son: frente de 8.1 m y fondo de 17.2 m, logrando una proporción de 1 a 2.1 veces aproximadamente, con frente sobre la carrera 2 Este. La ocupación del predio se realiza a través de un volumen con patio lateral. Su uso actual es residencial. Desde la carrera 2 Este, se accede a la edificación a través un zaguán que entrega al patio lateral. En el 1° piso los espacios que se organizan son: 1 sala, 1 comedor, 2 habitaciones, 2 baños y un área de lavandería. La fachada en general consta de 1 cuerpo, con zócalo en lajas de piedra a la vista, vanos de acento vertical, cornisa superior y alero. Tiene 1 vano de acceso con dintel y puerta de madera, y 2 vanos de ventana con rejas sobrepuestas metálicas y carpintería de madera con balaustres. El sistema estructural es de muros de carga en ladrillo y cubierta a 2 aguas con estructura en madera. Los materiales de los muros son en ladrillo con revestimiento de pañete y pintura, zócalo en lajas de piedra, carpintería de madera en puertas y ventanas, y cubierta de teja de barro.

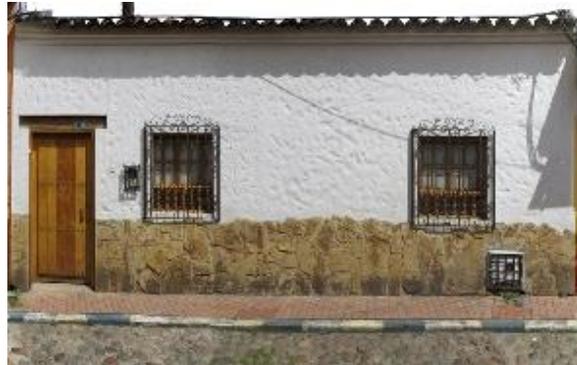
Fachada Oriente

Valor estético: De acuerdo con lo descrito y su valoración histórica, a pesar que su intervención del volumen posterior altero la tipología original, se considera que es respetuosa y conserva los valores espaciales del inmueble y la configuración del cuerpo frontal con la fachada. Presenta elementos constructivos del período republicano de principios del siglo XX, en la conservación de su muro de fachada, no así en sus carpinterías que son de reciente factura. Su repertorio formal está caracterizado por elementos ornamentales de fachada como cornisa, marco de ventana en madera y rejas metálicas.
