**FICHA DE INVENTARIO Y VALORACIÓN DE BIENES CULTURALES INMUEBLES**
**USO EXCLUSIVO DEL MINISTERIO DE CULTURA**

1.1. Nombre del Bien	Pasaje Rivas	1.2. Otros nombres	N.A.
1.3. Pertenece a valoración colectiva	No	1.4. Nombre	N.A.

2.1. Grupo Patrimonial	Material	2.2. Subgrupo Patrimonial	Inmueble
2.3. Grupo	Arquitectónico	2.4. Subgrupo	Arquitectura para comercio
2.5. Categoría	Edificación comercial	2.6. Subcategoría	Pasaje

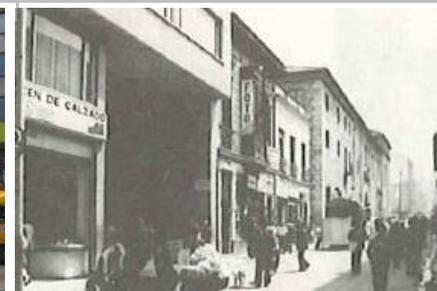
**10. FOTOGRAFÍA DEL CONTEXTO**
**11. FOTOGRAFÍA ANTIGUA**

Fuente: Recuerdos fotográficos por el centro de Bogotá, Noviembre 1981 - Febrero 1982, Colcultura

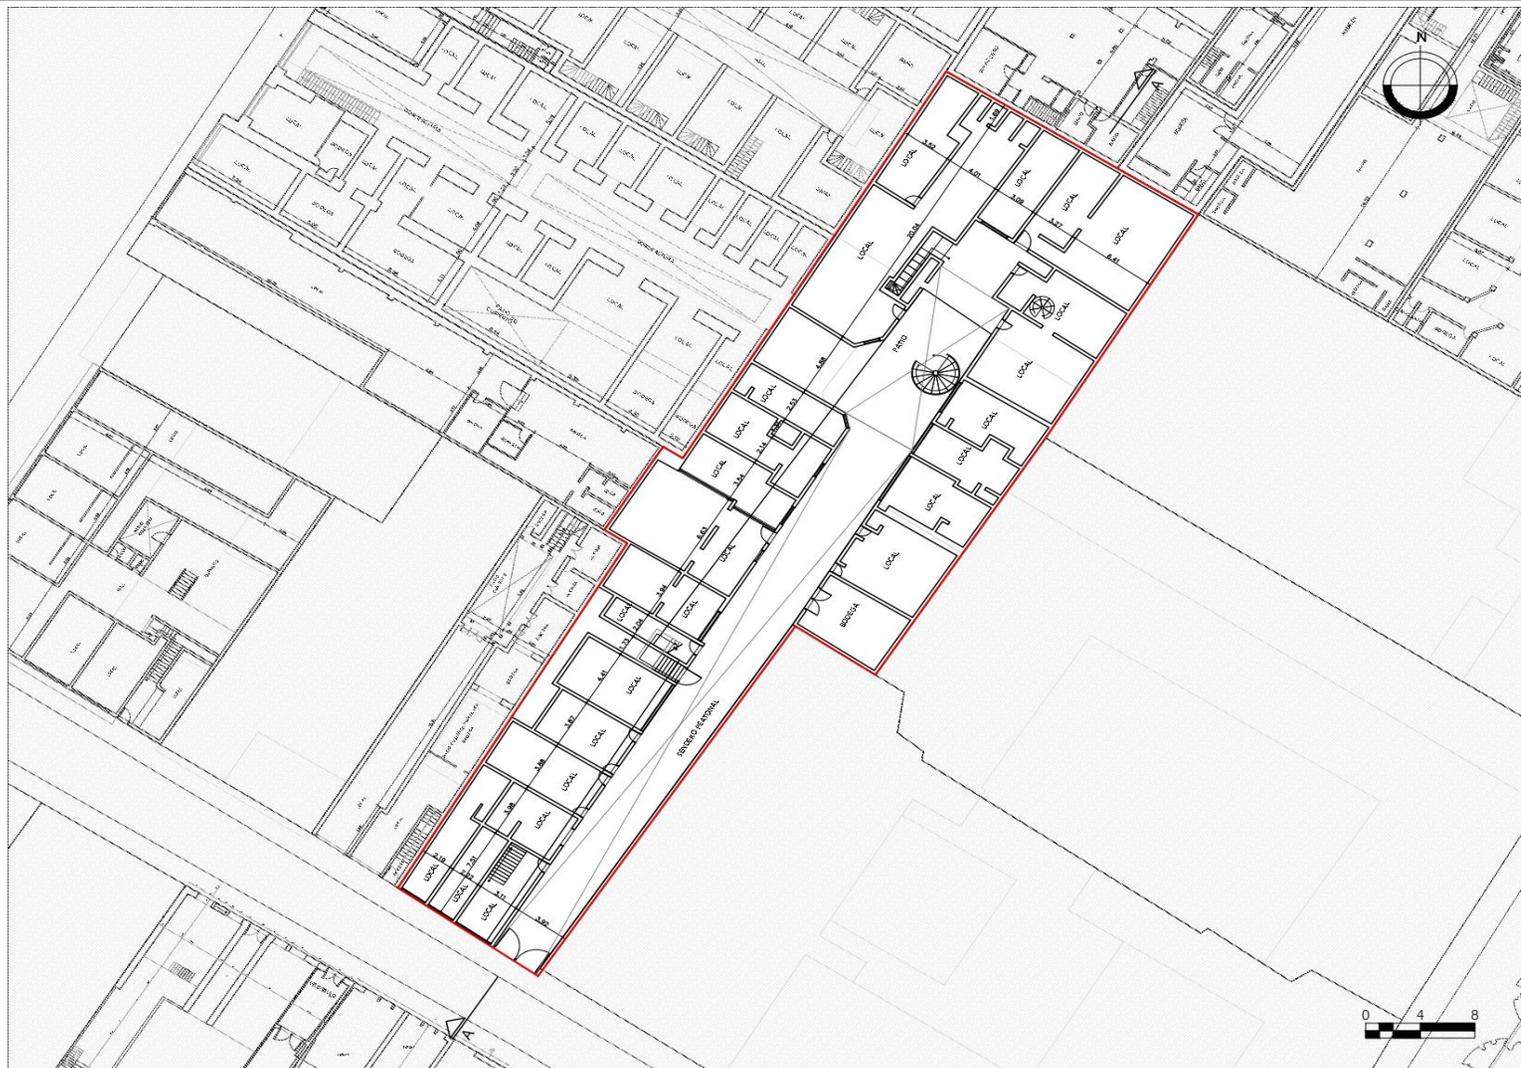
**18. PLANIMETRÍA (PLANTA ARQUITECTÓNICA)**

13.8. Correo electrónico	No documentado			No documentado				
<b>14. DESCRIPCIÓN</b>				<b>17. RESEÑA HISTÓRICA</b>				
<p>Pasaje comercial conformado por un conjunto de inmuebles de 2 pisos localizados actualmente en 3 predios medianeros con forma irregular, predios 002, 008 y 009, las dimensiones del predio 002, localizado al lado oriente de la unidad, son: frente de 7.8 m y fondo de 77.4 m, logrando una proporción de 1 a 10 veces aproximadamente. El pasaje consiste en dos circulaciones unidas perpendicularmente que conectan la Carrera 10 y la Calle 10, en torno a esta se localizan varios locales comerciales de ventas de artesanías y restaurantes, en su mayoría el segundo piso de estas edificaciones se encuentra en abandono. La fachada principal, sobre la Carrera 10, consta de 2 pisos con vanos verticales y remata en un hastial con alero apoyado sobre canes de madera y canal metálica; su segundo piso cuenta con 2 vanos rectangulares de balcones tipo tribuna y un vano central de forma de arco rebajado. La fachada sobre la Calle 10, también de 2 pisos con vanos verticales, cuenta con una cornisa en mampostería y ático con machones. El primer piso consta de 3 vanos de acceso con posibles variaciones en sus dimensiones originales, mientras que el 2° piso cuenta con 3 vanos de puertaventanas con balcón tribuna y baranda con arabescos en forja de hierro, todos con huellas de lo que pudo haber sido un marco y ornamentación original. Al interior, las fachadas varían de acuerdo con el diseño de cada uno de los inmuebles que conforman el pasaje. El sistema estructural es de muros de carga, entrepiso en madera y cubiertas a 2 aguas en teja de barro con estructura de madera. Los muros cuentan con revestimiento de pañete y pintura. Las carpinterías en vanos de segundo piso son en madera, aparentemente originales, mientras en primer piso fueron reemplazadas por carpinterías metálicas. En las últimas décadas se instaló una escalera de caracol en metal al exterior de uno de los locales del ala oriental.</p>				<p>Conjunto de inmuebles construidos en las últimas décadas del siglo XIX. Conformar una unidad arquitectónica con los predios 003106001008 y 003106001009. Destinado para comercio, uso que mantiene actualmente. El predio 002 actualmente es propiedad de Bertha Gonzalez Barros. No se conocen datos de autor, diseñador y/o constructor, pero se sabe que fue construido sobre terrenos del convento de la Concepción, que fueron expropiados en 1861. El pasaje Rivas fue conformado en la década de 1940 mediante la unión de los pasajes Paul y Colonial, con esta intervención se buscaba reforzar el carácter comercial de la zona, en la que se construyó la Plaza Central de Mercado, demolida en 1954 para dar paso a la Carrera 10. Según revisión de aerofotografías es probable que la unidad fuera un solo volumen de patio central, cuyo cuerpo lateral sur era de menor altura. En términos generales, la estructura original de la edificación se conserva sin mayores intervenciones. No se conocen datos de solicitudes de intervención ni de antecedentes de archivo.</p>

Planta primer piso

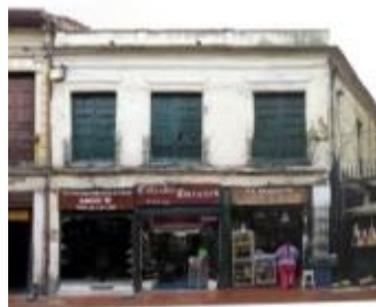
Fachada Sur

Valor estético: De acuerdo con lo descrito y su valoración histórica, el pasaje puede leerse de forma integral pese a sus modificaciones, es representativo del período republicano y de la influencia de la arquitectura europea del s. XIX, así como de la consolidación urbana de la época en la que el concepto de pasajes comerciales cumplía un papel protagónico en la construcción de ciudades modernas. De acuerdo con fuentes orales, inicialmente buscaba seguir la influencia de los pasajes parisinos, pero la construcción final se realizó a partir de una estructura republicana en relación con los materiales y las posibilidades técnicas del contexto. En él resalta la fachada sobre la Carrera 10, la cual cuenta con un hastial triangular y un amplio vano central de arco rebajado y carpintería en madera.
