FICHA DE INVENTARIO Y VALORACIÓN DE BIENES CULTURALES INMUEBLES

1.1. Nombre del Bien	CL 10 9 A 10	1.2. Otros nombres	N.A.
1.3. Pertenece a valoración colectiva	No	1.4. Nombre	N.A.

3.1. Departamento	Bogotá	3.2. Municipio	Bogotá D.C.
3.3. Nomenclatura	CL 10 9 A 10	3.4. Nomenclatura antigua	CL 10 No. 9-70/72/76
3.5. Barrio	Centro Admin.	3.6. Código Barrio	003106
3.7. Dentro de sector urbano histórico	Si	3.8. Nombre sector urbano	Sector Urbano Antiguo
3.9. No. de manzana	001	3.10. No. de predio	003
3.11. CHIP	AAA0030LPRJ	3.12. Localidad	Candelaria
3.13. Dentro de perímetro urbano	Si	3.14. UPZ	94
3.15. Nombre UPZ	Candelaria

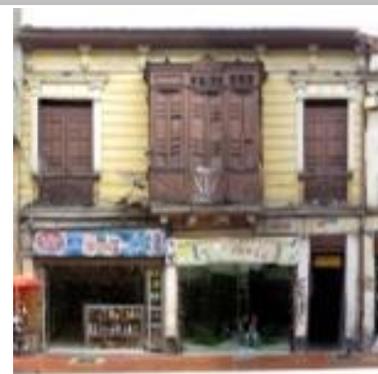
9. FOTOGRAFÍA DEL INMUEBLE

13.8. Correo electrónico	No documentado			No documentado				
14. DESCRIPCIÓN								
<p>Inmueble de 2 pisos paramentado en un predio medianero con forma rectangular, cuyas dimensiones son: frente de 7,7 m y fondo de 32,3 m, para una proporción de 1 a 4.2 veces, con frente sobre la Calle 10. La ocupación del predio es total y se realiza a través de un volumen compacto con patios laterales opuestos, con patio actualmente cubierto. Su uso actual es mixto de comercio en piso 1 y depósito en 2, con vivienda en espacios posteriores. Se accede a través de los locales comerciales construidos sobre la crujía de acceso, eliminando los muros originales, y conducen directamente al patio lateral, hoy cubierto; en torno a este se observan 2 habitaciones y escaleras al segundo piso, al cual también se accede desde la calle a través de un zaguán con escaleras. La fachada consta de 2 pisos con vanos verticales y friso modulado por ménsulas sobre las que se apoya el alero de caja en madera y canal metálica. El primer piso con recubrimiento en piedra, remata en una cornisa de la que sobre sale una repisa en el mismo material sobre el eje de simetría; consta de 3 vanos de acceso cuyas dimensiones y ornamentación fueron modificados, alterando la correspondencia que posiblemente tuvieron con los del 2° piso. Este otro consta de 2 vanos de puertaventana con marco, friso y cornisa, y un gabinete en madera en el eje central, apoyado sobre la repisa de piedra, con friso calado de madera y cornisa compuesta con hastial. El sistema estructural es de muros de carga en ladrillo y adobe con pañete y pintura. Tiene cubierta a 2 aguas con teja de barro y piezas de lámina ondulada metálica y plástica, sobre estructura en madera. Con carpinterías en madera en vanos del piso 2, con barandas de hierro en puertaventanas, mientras que en los accesos fueron remplazadas por carpintería metálica. Las escaleras en mampostería, los pisos en baldosa y madera.</p>

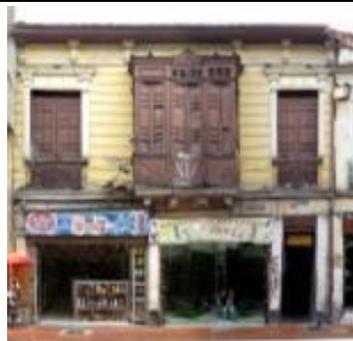
Fachada Sur

Valor estético: el inmueble no pueden leerse de forma integral, debido a las modificaciones de que ha sido objeto. Entre sus rasgos característicos destacan la simetría en fachada, sus elementos decorativos en marcos de vanos, el friso sobre el que se apoya el alero de caja, y sobre todo, el gabinete en madera con una elaborada ornamentación. Conserva también elementos decorativos y carpinterías originales en interior. A nivel del perfil se identifica la influencia de la arquitectura neoclásica y elementos propios del periodo del periodo republicano.
