FICHA DE INVENTARIO Y VALORACIÓN DE BIENES **CULTURALES INMUEBLES**

1.1. Nombre del Bien	AK 10 10 62	1.2. Otros nombres	N.A.
1.3. Pertenece a valoración colectiva	No	1.4. Nombre	N.A.
2. CLASIFICACIÓN TIPOLÓGICA		·	
2.1. Grupo Patrimonial	Material	2.2. Subgrupo Patrimonial	Inmueble
2.3. Grupo	Arquitectónico	2.4. Subgrupo	Arquitectura para comercio
2.5. Categoría	Edificación comercial	2.6. Subcategoría	N.A.
3. LOCALIZACIÓN		•	
3.1. Departamento	Bogotá	3.2. Municipio	Bogotá D.C.
3.3. Nomenclatura	AK 10 10 62	3.4. Nomenclatura antigua	N.A.
3.5. Barrio	Centro Admin.	3.6. Código Barrio	003106
3.7. Dentro de sector urbano histórico	Si	3.8. Nombre sector urbano	Sector Urbano Antiguo
3.9. No. de manzana	001	3.10. No. de predio	010
3.11. CHIP	AAA0030LSOE	3.12. Localidad	Candelaria
3.13. Dentro de perímetro urbano	Si	3.14. UPZ	94
3.15. Nombre UPZ	Candelaria

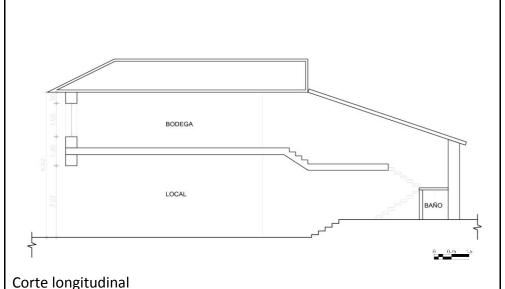
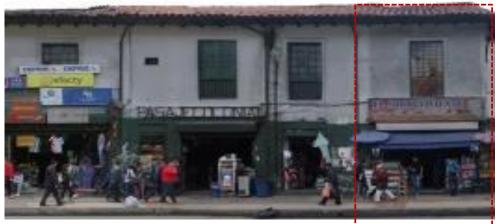
19. PLANIMETRÍA (FACHADA, CORTE)

Fachada Occidente

Inmueble de 2 pisos subdividido en 3 predios, 010, 011 y 012. Sus dimensiones son: frente de 19,8 m y fondo de 41,9 m, logrando una Inmueble construido en la última década del s. XIX o primeras del XX, actualmente se encuentra subdividido proporción de 1 a 2.11 veces aproximadamente, con frente sobre Carrera 10. El inmueble es conocido como el Pasaje Comercial Colonial, cuenta con una circulación central que distribuye a 14 locales comerciales, en el fondo cuenta además con dos áreas de baños. 3 locales comerciales se localizan de manera independiente en sus extremos sobre la carrera 10, el que se ubica en el costado sur hace referencia al predio 010, cuyas dimensiones son: frente de 5,1 m y fondo de 17,3 m, logrando una proporción de 1 a 3.4 fue posteriormente intervenido y subdividido en locales comerciales. Es propiedad de Fabio Argemiro veces aproximadamente. La fachada del inmueble da continuidad a la edificación del Pasaje Rivas, colindante al lado sur; su primer Aristizábal Giraldo. No se conocen datos de su autor, diseñador o constructor. piso consta de 5 vanos de acceso rectangulares con puerta metálica, el segundo cuenta con 4 vanos de ventanas que conservan la carpintería de madera.
